ZODP.PROJEKTANT	VYPRACOVAL	KONTROLOVAL	Ing. Jan CHALOUPSKÝ Projekty, průzkumy a posudky staveb U Hřiště 639 Trutnov	
ING. CHALOUPSKÝ	ING. J. CHALOUPSKÝ	ING. CHALOUPSKÝ		
INVESTOR: Město Vrchlabí, Zámek č.p. 1, 54301 Vrchlabí			FORMÁT	
AKCE : Vrchlabí – Zámek č.p. 1 Studie možnosti výměny oken			DATUM	12/11
			ÚČEL	STUDIE
			ČÍSLO ZAK.	3784/11
			MĚŘÍTKO	Č. VÝKRESU
OBSAH : TECHNICKÁ ZPRÁVA				A

Na základě objednávky městského úřadu ve Vrchlabí jsme provedli průzkum stávajících oken objektu č.p. 1 Vrchlabí a posouzení jejich technického stavu.

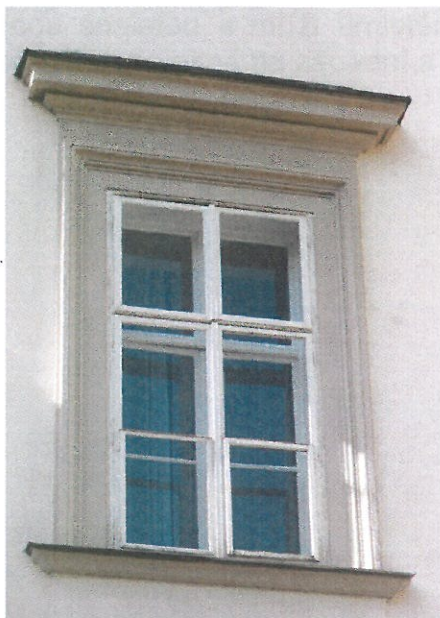
a) Typ 1 – 43 ks

Okna rozměrů 1400x2500mm jsou dřevěná, otvíravá, dvojitá, členěná do 6 částí. Rám dělí okno na 2 díly. Horní samostatně otvíratelná dvoukřídlá část má velikost 1/3 z celkové plochy okna, dolní 2/3 okna tvoří dvě otevíratelná křídla. Vnější část oken je opatřena samostatně otvíratelnými okýnky, která jsou umístěna ve spodní části oken pro ventilaci bez nutnosti otevření celého hlavního dílu okna.

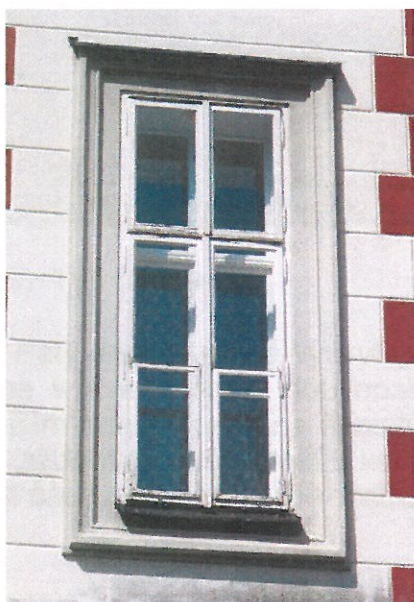
b) Typ 2 – 35 ks

Členění okna je shodné s členěním typu 1, typ 2 se liší rozměry: 1000x2500mm.

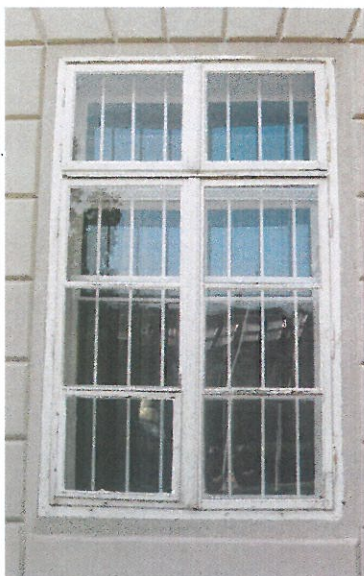
c) Typ 3 – 16 ks

Třetí typ oken se nachází na východní, západní a jižní straně budovy. Jižní fasáda obsahuje 4 ks, západní a východní 6 a 6 ks, všechna v 1. NP. Okno o rozměrech 1400x2250 mm je členěno do 8 částí. Horní čtvrtina okna je oddělená, dvoukřídlá samostatně otvíratelná. Zbývá dolní část se skládá také ze dvou křídel, z nichž jedno umožňuje otevření pouze jednoho okénka v dolním oddílu. Okno je dvojité, dřevěné se

zděnou špaletou a mříží umístěnou mezi vnitřním a vnějším rámem okna ve špaletě, popřípadě vně okna na západní a východní straně vedle dveří.

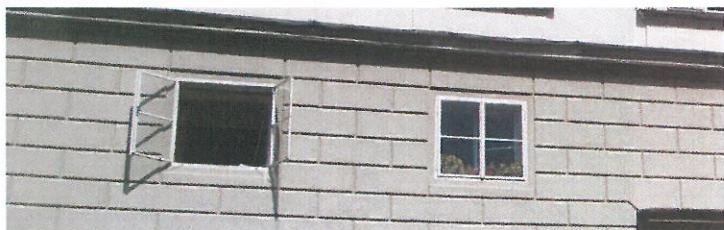
d) Typ 4 – 12 ks

Okna typu 4 jsou situována na východní, jižní a západní fasádě v mezipatře 1. NP a 2. NP. Na těchto třech stranách budovy jsou po 4 kusech, vždy umístěna nad okny typu 3. Mají stejnou šířku a poloviční výšku – 1400x1120 mm. Jejich dvě křídla jsou dělena do 4 částí. Jsou rovněž dřevěná dvojitá.

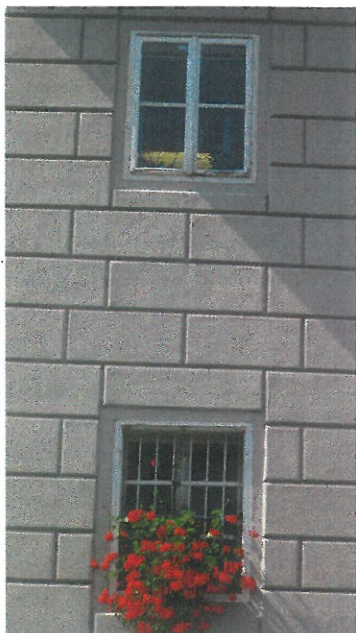
e) Typ 5 – 19 ks

Pátý druh oken se vyskytuje na všech čtyřech věžích v 1. NP a mezipatře do 2. NP. Okna v prvním patře jsou opatřena kovovou mříží, která je umístěna mezi vnitřním a vnějším rámem okna na špaletě. Na jihozápadní věži jsou umístěna 4 okna tohoto typu, na každé z ostatních věží 5 ks. Podobně jako okna typu 4 na hlavní budově, jsou členěna na 4 části a mají stejnou konstrukci. Jejich rozměry jsou: 1000x1220 mm.

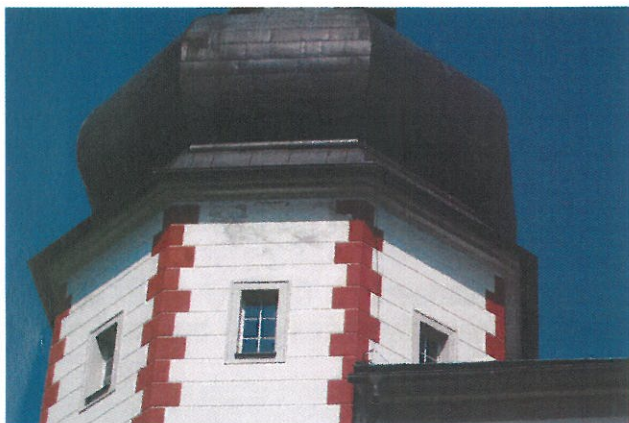
f) Typ 6 – 24 ks

Otvory 4. NP věží jsou vyplněny okny typu č. 6. Na všech čtyřech věžích se nachází 6 ks oken tohoto typu. Okna o rozměrech 650x1150 mm jsou členěna na 6 částí. Na rozdíl od ostatních typů jsou jednokřídlová jednoduchá..

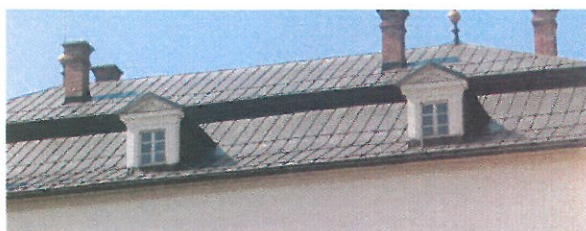
g) Typ 7 – 8 ks

Výplň otvorů střešních vikýřů tvoří okna typu 7, jenž se vyskytují 3x na východní straně objektu, 3x na západní a po jednom kusu na jihu a severu. Jejich rozměry jsou 860x1080 mm, jsou členěná na 6 částí, otvírává pomocí dvou křídel, jednoduchá.

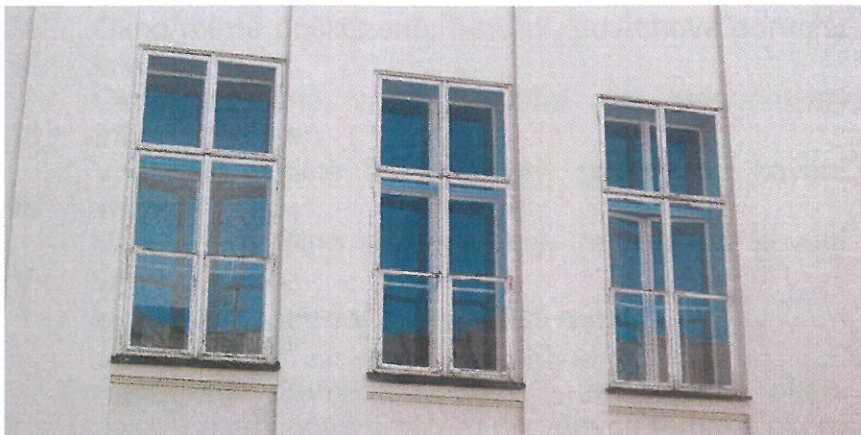
h) Typ 8 – 5 ks

Severní fasáda se liší v rozmístění a druhu oken od ostatních stran hlavní budovy. Nalezneme zde další typ okna v mezipatře 1. a 2. NP (prostor schodiště). Tato okna jsou stejně široká jako typ 1, liší se výškou. Jsou dvojitá, otvíravá, podobně jako typ 1 jsou rozdělena do dvou částí ve třetinách výšky, a tak lze samostatně otevřít horní dvě křídla nebo dolní dvě křídla. Celkově jsou okna rozčleněna do 6 dílů. Rozměry okna jsou: 1440x3080 mm, celkový počet kusů: 5.

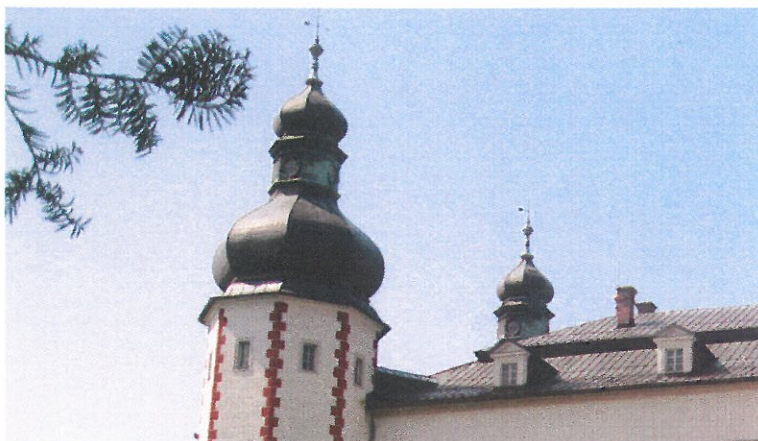
j) Typ 10 – 16 ks

Oválná okna typu 10 se nachází v horní části věží. Jsou situována vždy na sever, jih, východ, západ – na každé věži jsou 4 okna tohoto typu.
