Most V-32 přes Labe, místní název u "Rozkročáku"

Objednatel:	Město Vrchlabí	Okres:	Trutnov	Kraj:	Královéhradecký
Akce:	Mosty ve správě města Vrchlabí Hlavní prohlídka mostu ev.č. V-32 přes Labe u parkoviště, ulice Labská – Vančurova, v roce 2016			Datum:	Stupeň
				10/2016	HPM
				Souprava

HLAVNÍ PROHLÍDKA

Objekt: Most ev. č. V - 32 (Most přes Labe u parkoviště, ulice Labská - Vančurova)

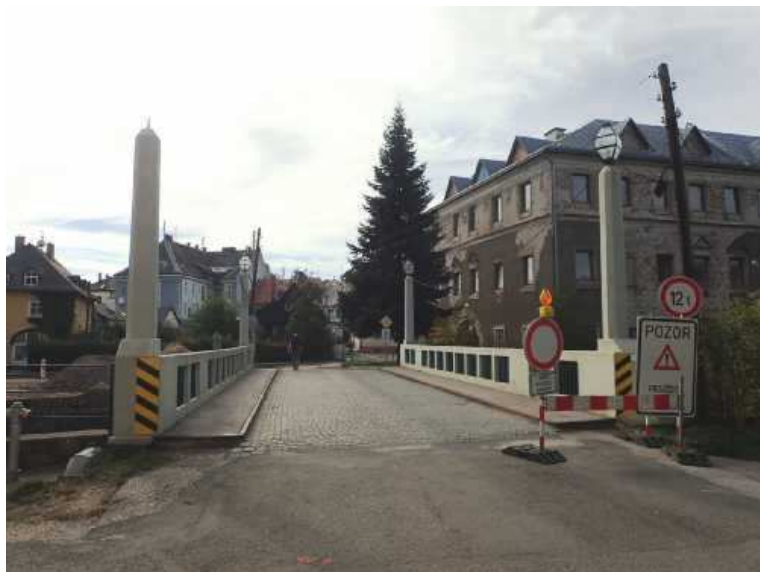
Prostorové uspořádání, pohled z předmostí opěry O1 ve směru zvoleného staničení.

Pokles vozovky na předpolích v minulosti opravován přidáváním vrstev živičného krytu.

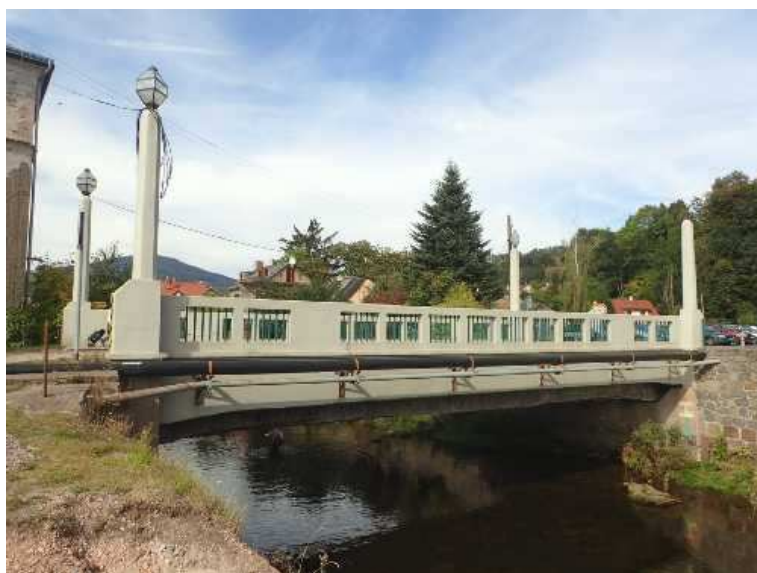
Pohled na levý bok mostu z nábrežní zdi O2L.

Na 6 kotvených ocelových výložnicích 1x trubka HDPE profilu 25 cm (nejspíše voda), pod ní v podvěsu 2x trubka ocel profilu 10,8 cm (nejspíše kabelové chráničky).

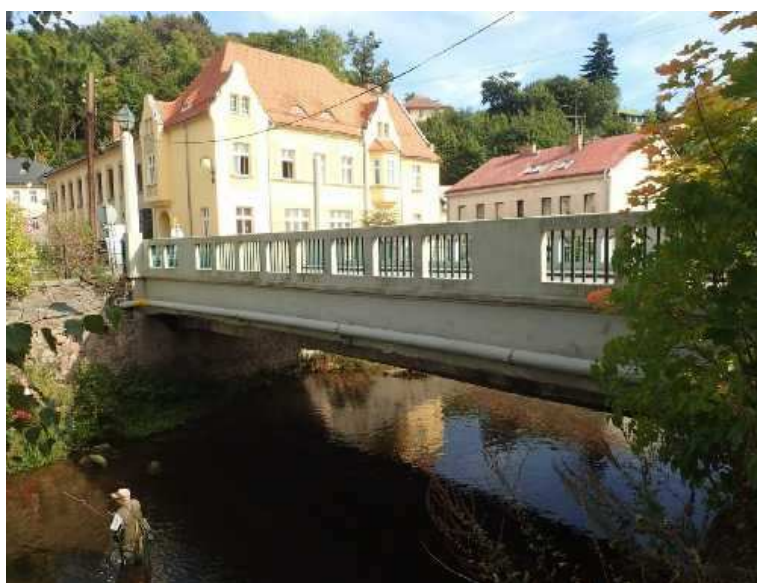
Pohled na pravý bok mostu z nábrežní zdi O2P.

Na 4 krátkých ocelových výložnicích ocelové potrubí profilu cca 10 až 12 cm (plyn).

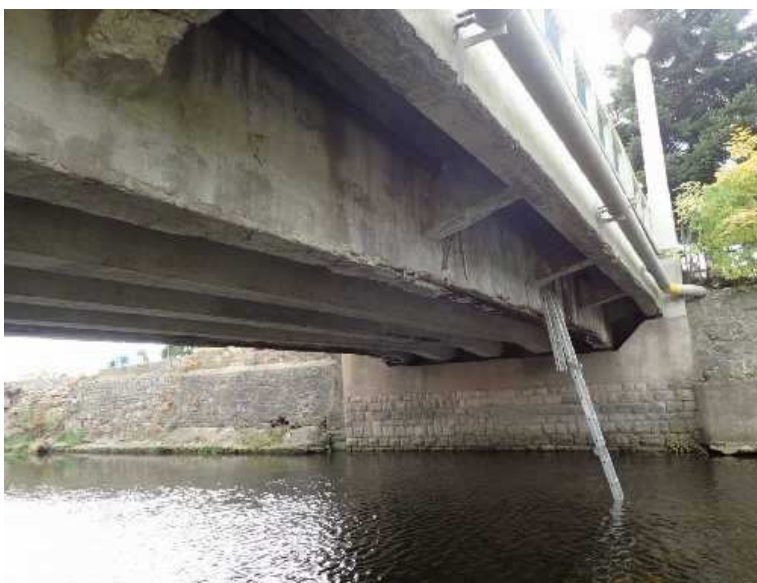
Podhled nosné konstrukce podél pravého boku mostu, směrem k opěře O2.

Ze žebříku byla kontrolována oblast, kde dlouhodobě zatéká voda.

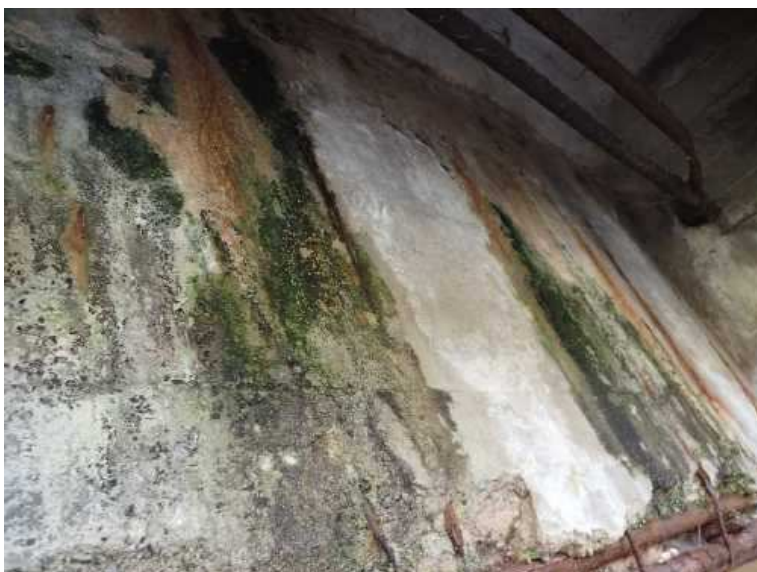
- I do těchto trhlín dlouhodobě prosakuje voda, časté výluhy požívá.
- 3.3 Trámy 2L+2P Podélnými trhlinami ve styčném koutu chodníkových desek s vnitřními trámy prosakuje nejspíše desítky let agresivní voda z vozovky. V okamžiku prohlídky jsou na vnějších bocích trámů 2L+2P patrné svislé mokré pruhy porostlé řasou. Na jejich vnitřních bocích skvrny + mapy.

Vnější bok trámu 2P v úseku před opěrou O2, na který nejspíše desítky let prosakuje voda trhlinou ve styčném koutě s chodníkovou deskou.

V okamžiku prohlídky zde mokré pruhy porostlé řasou.

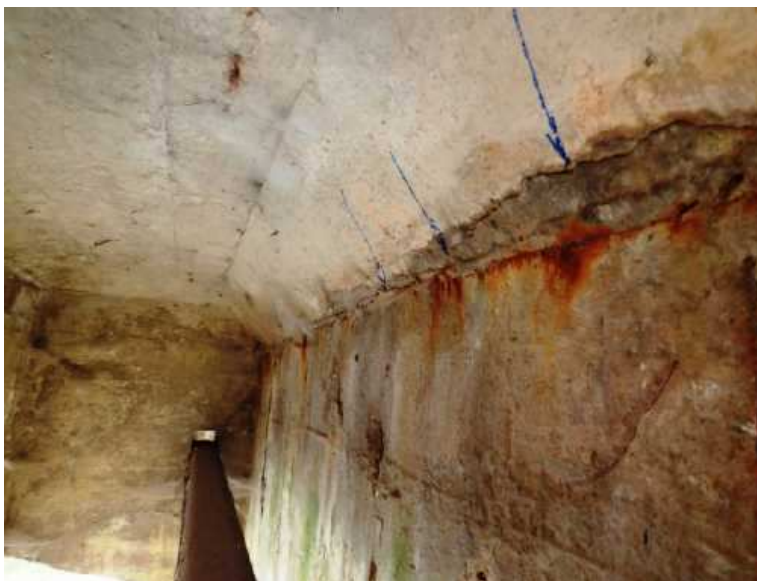
- 3.1 Trhliny podélné Obě chodníkové desky jsou širokými podélnými trhlinami odděleny od vnitřních trámů. Na levé straně téměř v celé délce mostu, na pravé straně v délce cca 6 až 7 m v úseku před opěrou O2. Vzhledem k poloze trhlín se pravděpodobně jedná o linie, kde se nalézají horizontální pracovní spára v koutu mezi vrcholem trámu a chodníkovou deskou.

Styčný kout trámu 2P s chodníkovou deskou v úseku před O2.

Šipky vyznačují prosakující trhlinu, která od sebe oddělila výše uvedené konstrukční části.

Na příčném ztužidle v pozadí je patrná smyková trhlinka směřující šikmo do otvoru s elektrickým kabelem.

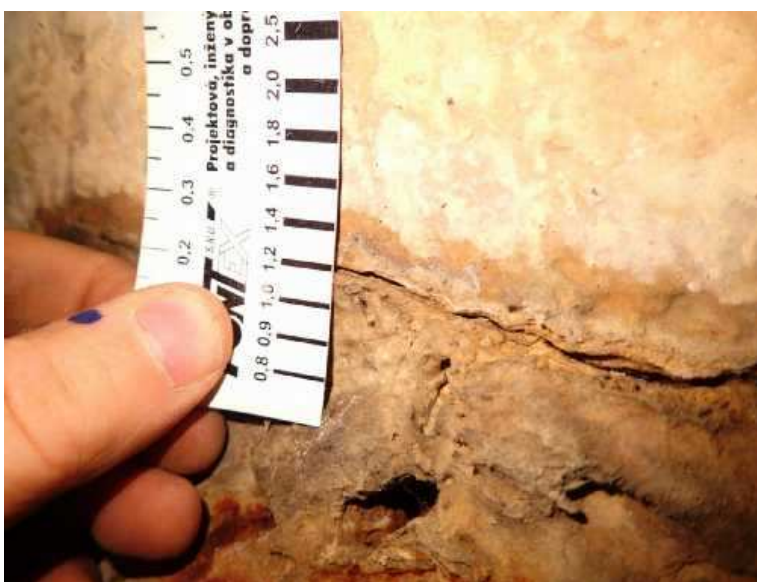
Detail z orientačního měření šířky podélné trhliny na trámu 2P z výše uvedené foto.

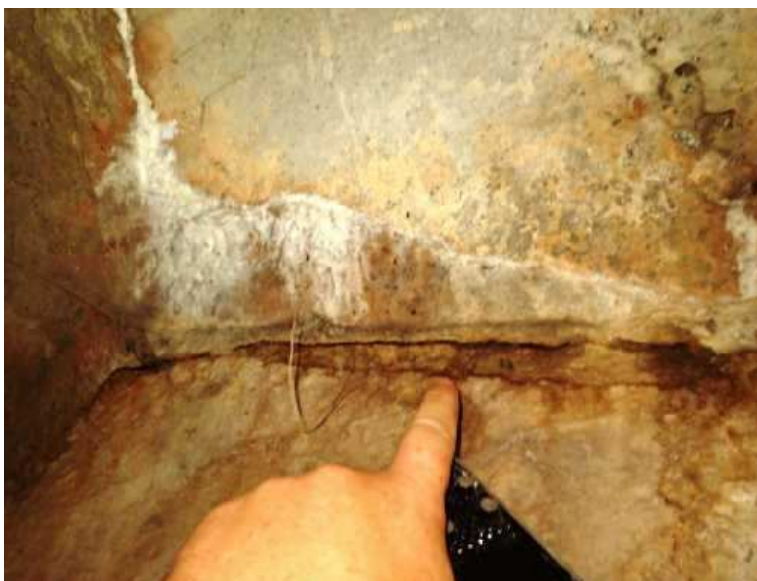
Detail styčného koutu trámu 2P s chodníkovou deskou a s příčným ztužidlem. Široká prosakující trhlinka je navzájem od sebe oddělila.

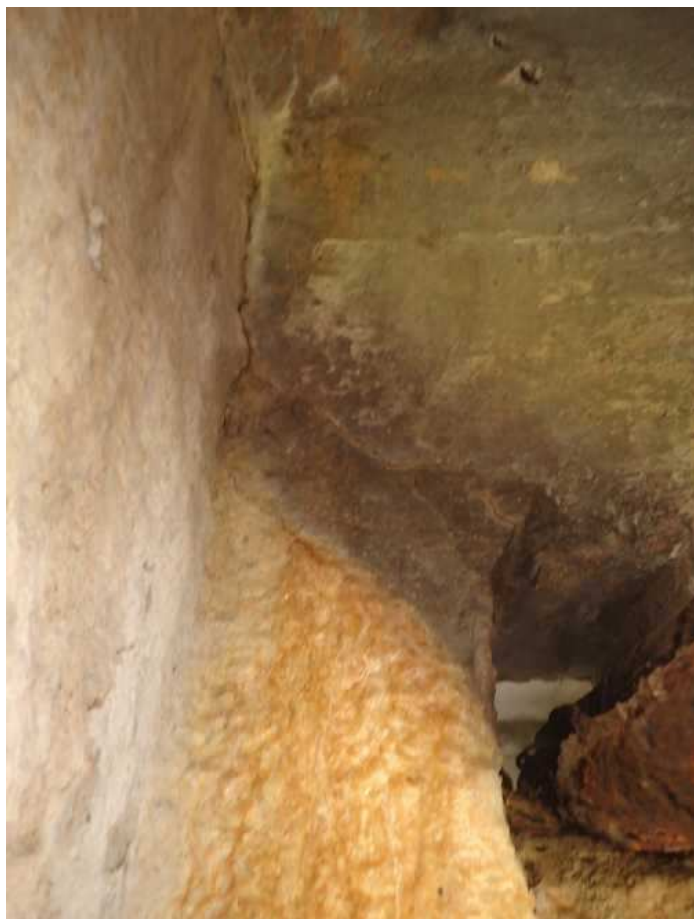
- 3.2 Trhliny ve ztužidle V úsecích, kde došlo k separaci chodníkových desek od vnitřních trámů, jsou na řadě koncových úseků příčných ztužidel patrné nadlimitní smykové trhliny. Vedou svislým koutem, šikmo do horních rohů otvoru ve ztužidle a pokračují dále šikmo z jeho spodního rohu.

Detail styčného koutu trámu 2P se ztužidlem na jeho vnější straně = typický stav.

Smyková trhлина vede nejprve svisle koutem mezi trámem a ztužidlem, následně se šikmo zalomí do otvoru pro elektrický kabel.

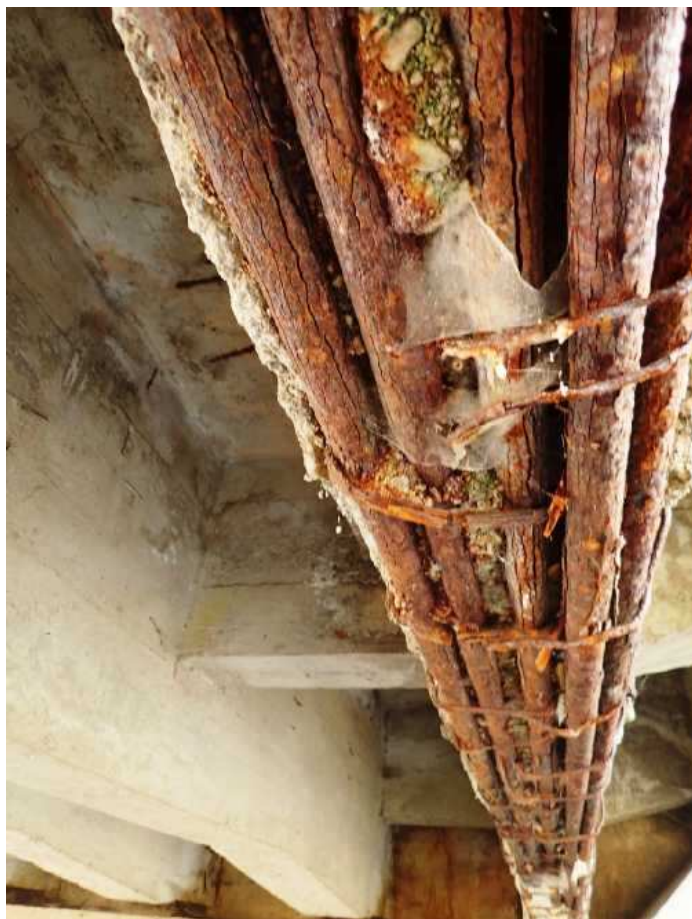
- Následkem zatékání došlo ve spodní části trámů 2L+2P k velmi hluboké mrazové destrukci betonu zasahující až za profily podélné výztuže uložené ve 2 vrstvách. Nejhorší stav poruchy zjištěn na trámu 2P v délce cca 9 m před O2, na trámu 2L v délce cca 2x 7m před lícem obou opěr.

Podhled trámu 2P, úsek před O2.

Mrazová destrukce betonu + oslabující koroze výztuže následkem zatékání, délka poruchy cca 9 m.

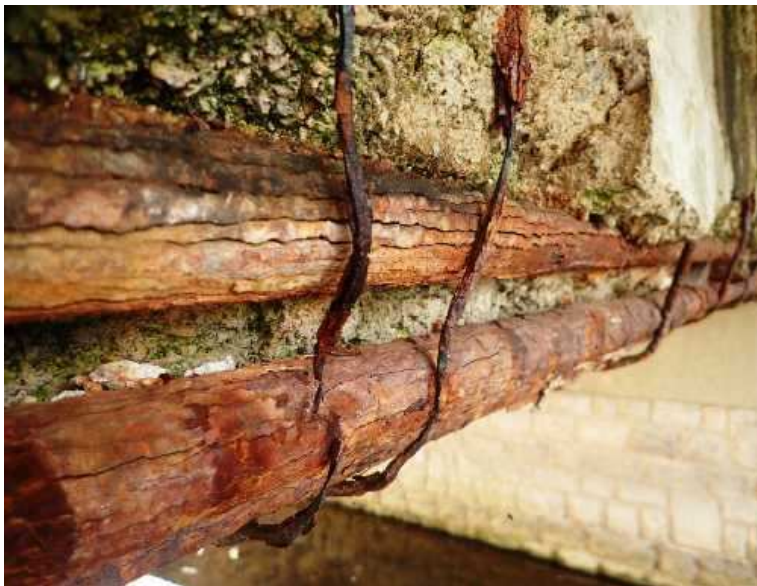
3.4	Výztuž trámů 2L+2P	<p>V oblastech dlouhodobých průsaků vody je betonářská výztuž trámů 2L+2P vážně postižena oslabující korozí. Betonem nechráněné podélné vložky jsou nesouvisle obaleny silnou vrstvou korozních zplodin. Po otlučení kladivem zjištěno, že oslabení je již velmi významné.</p> <p>Následkem rozpadu betonu z oblasti náběhu trámu 2P před lícem O2 zde došlo k vytržení zalomené spodní řady výztužných vložek z průřezu a jejich poklesu. U trámu 2L je situace podobná, ale k vytržení vložek nejspíše ještě nedošlo.</p> <p>Řada třmenů je ve spodní části trámů 2L +2P v úsecích před lícem opěry O2 korozí zcela zničená = překorodovaly, jiné jsou oslabeny tak, že je lze snadno přetřhnout rukou.</p>

Detail z výše uvedené foto spodního okraje trámu 2P, úsek před O2 = typický stav.

Mokrý mrazem rozpadlý beton za výztuží, překorodované třmeny, oslabující vrstevnatá koroze na podélných vložkách.

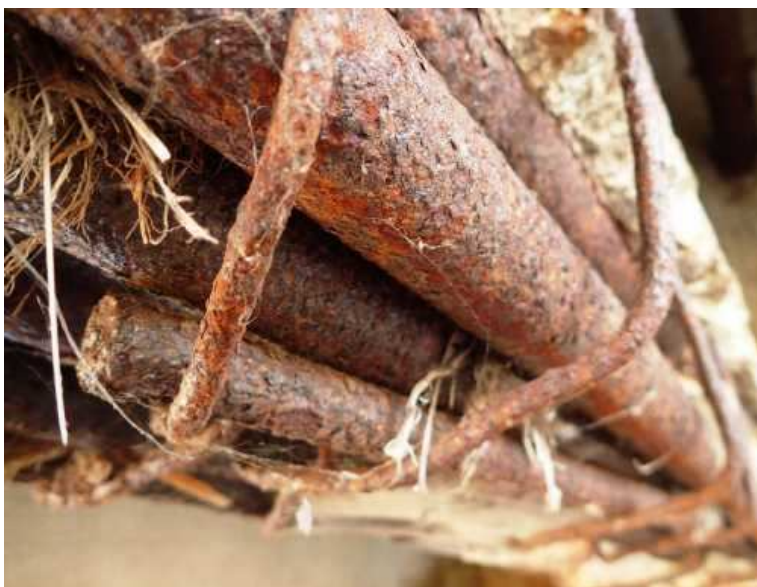
Detail z pohledu trámu 2P, úsek před O2.

Výztužné vložky nejsou chráněny betonem, shluk profilů bez mezer byl metodami ze začátku 20. století neprobetonovatelný.

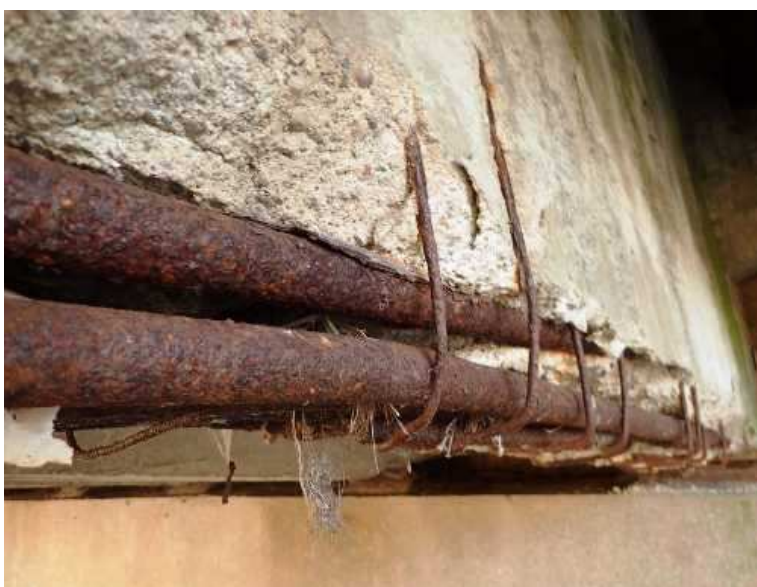
Začátek výškového náběhu trámu 2P před opěrou O2.

Po vypadání betonu zde došlo k vytržení zalomené spodní řady výztužných vložek z průřezu (narovnaly se) a jejich poklesu. Volné třmeny tomu nezabránily.

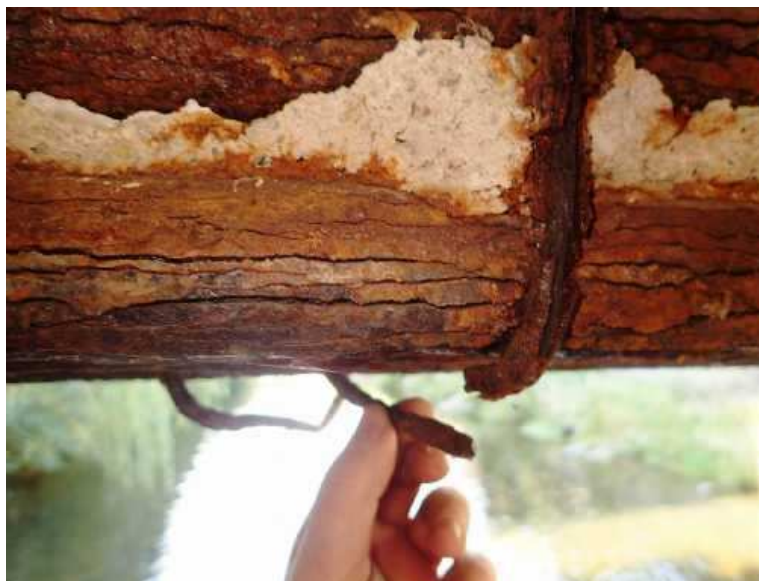
Detail typického stavu spodní vrstvy podélné výztuže a smykových třmenů na trámu 2P v úseku před opěrou O2.

Ohybová výztuž je obalena mocnou vrstvou korozních produktů, oslabené třmeny lze přetřhnout rukou.

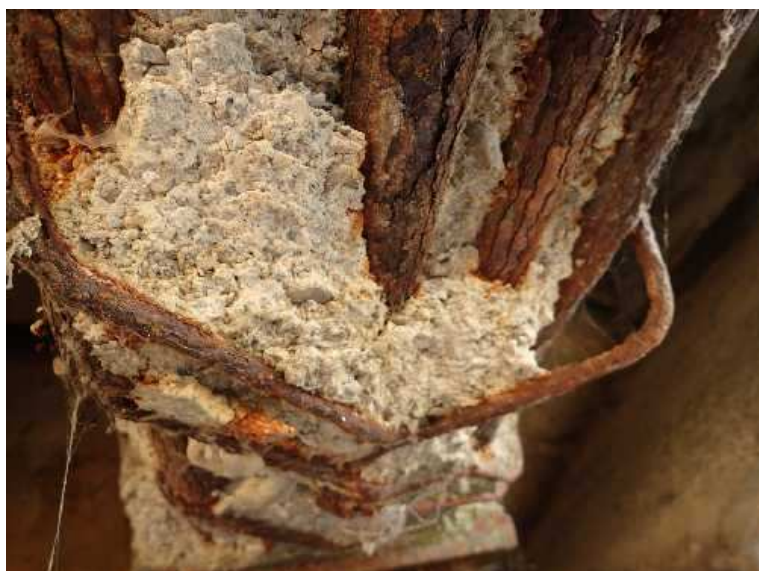
Detail pohledu trámu 2P v úseku těsně před ložiskem na O2.

Zbytky mrazem rozpadlého betonu za třmeny dávají představu, jak velká část průřezu se zde rozpadla.

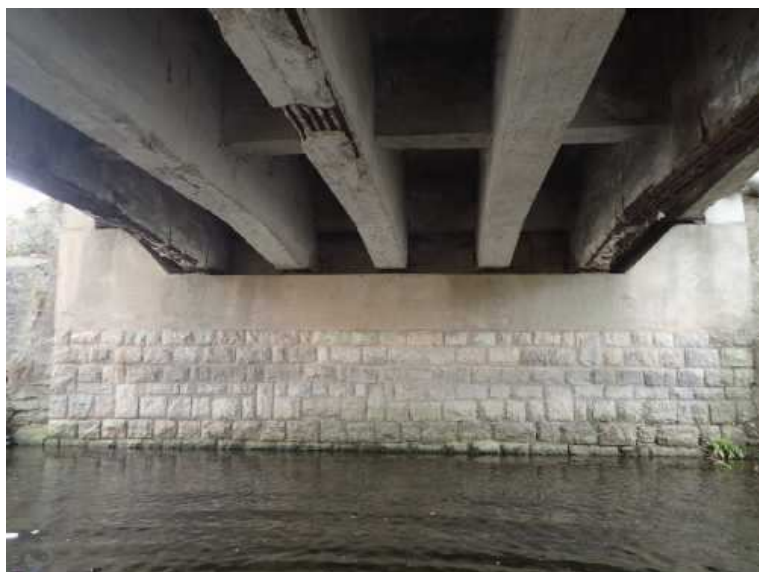
3.5	Trámy 3L, 4LP, 3P, zábradelní trámy	<p>Tři vnitřní středové i krajní zábradelní trámy jsou ve výrazně lepším stavebním stavu než 2P+2L. Krycí vrstva je souvisle odtržena na spodku trámu 4LP v cca 50 cm úseku před lícem opěry O2, nesouvisle na hranách, na bocích pak u lokálních průsaků deskou mostovky.</p> <p>Podél spodní hrany se nesouvisle vyskytuje trhlinka v linii nejnižší vrstvy podélné výztuže. Korozí výztuže většinou povrchová.</p>

Podhled nosné konstrukce směrem k líci opěry O2.

Středové trámy jsou v lepším stavu než 2P+2L. Krycí vrstva je odtržena na spodku trámu 4LP v cca 50 cm úseku před lícem O2, nesouvisle pak na hranách, někde i na bocích.

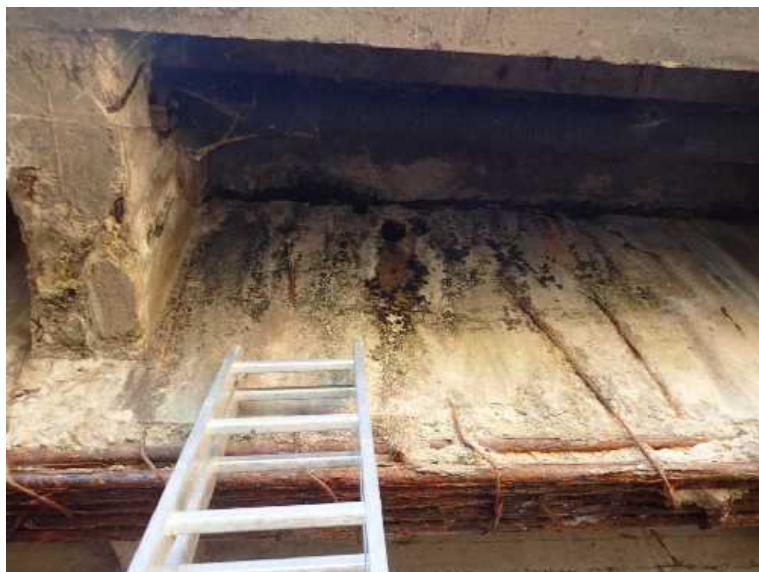
Vnější bok trámu 2L v úseku před opěrou O2, na který nejspíše desítky let prosakuje voda trhlinou ve styčném koutě s chodníkovou deskou.

V okamžiku prohlídky zde mokré pruhy porostlé řasou.

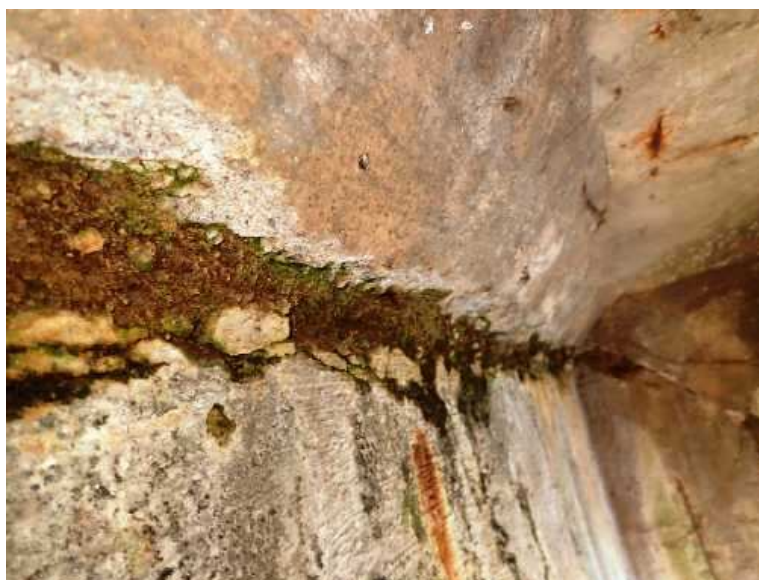
Styčný kout trámu 2L s chodníkovou deskou v úseku před O2.

Zelená široká spára je mrazem degradovaná prosakující stará podélná trhlina, která od sebe oddělila trám a desku.

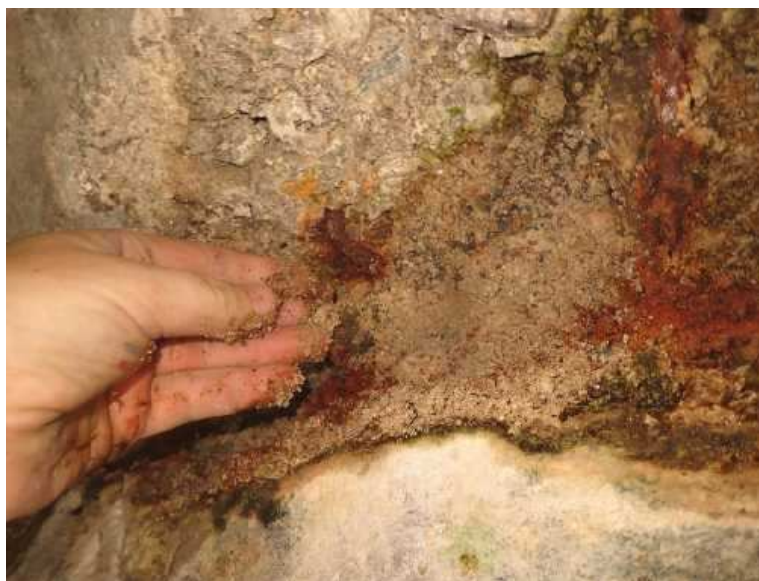
- Poruchami prosakuje nejspíše desítky let voda. Na levé straně se v cca 4 m úseku před O2 trhlina již změnila v cca 3 až 6 cm širokou spáru vyplněnou mrazově degradovaným betonem, který lze snadno vyjímat. Svislá výztuž je v linii těchto trhlín nejspíše již překorodovaná.

Detail z výše uvedené spáry na vnějším boku trámu 2L.

Trhlina se za desítky let zatékání změnila v cca 3 až 6 cm širokou spáru vyplněnou mrazově degradovaným betonem, který lze snadno vyjmout. Svislá výztuž v ní překorodovala.

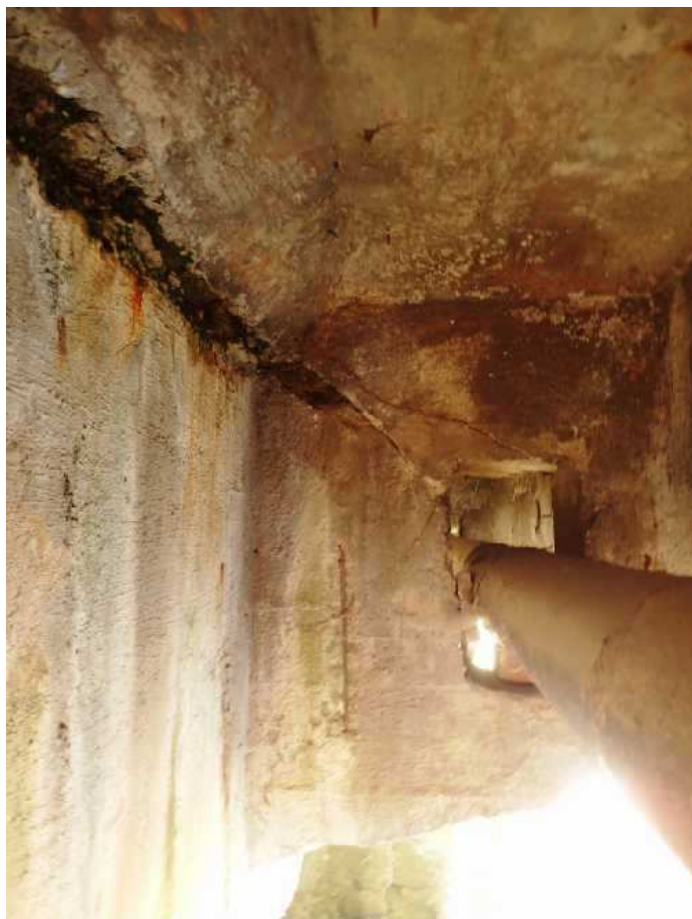
Vnější bok trámu 2L, pohled směrem k příčnému ztužidlu = typický stav.

Trhlina vede koutem mezi trámem a chodníkovou deskou, u příčného ztužidla se zalomí a směřuje šikmo do otvoru pro potrubí.

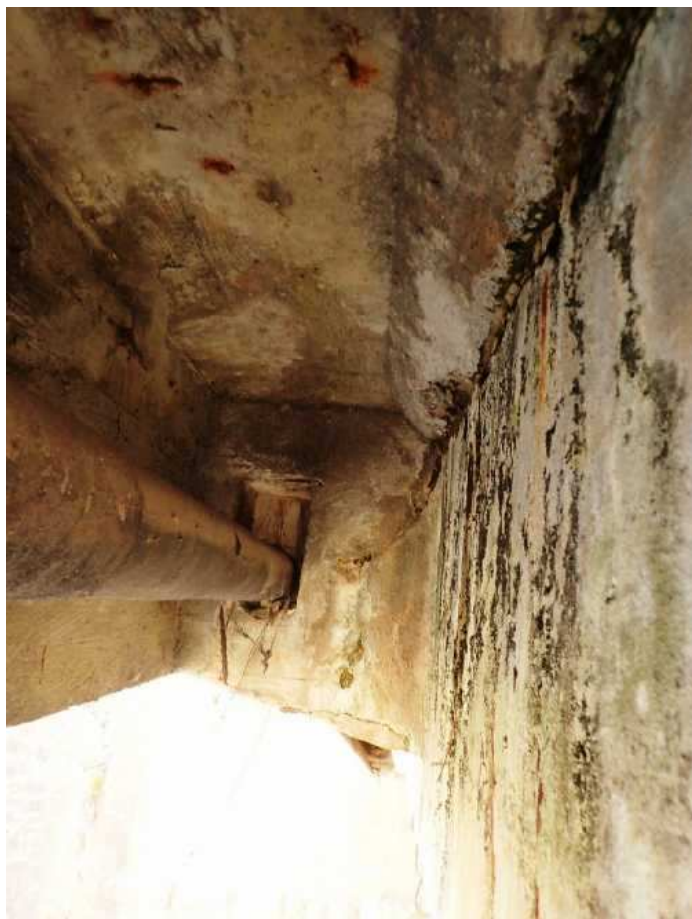
Stejný pohled podél boku trámu 2L, ale opačným směrem, cca o 6 m blíže k O1.

Identický stav jako na předchozí foto, na opačné straně ztužidla je patrná stejná smyková trhlina, obdobně prosakující podélná trhlina pod náběhem chodníkové desky.

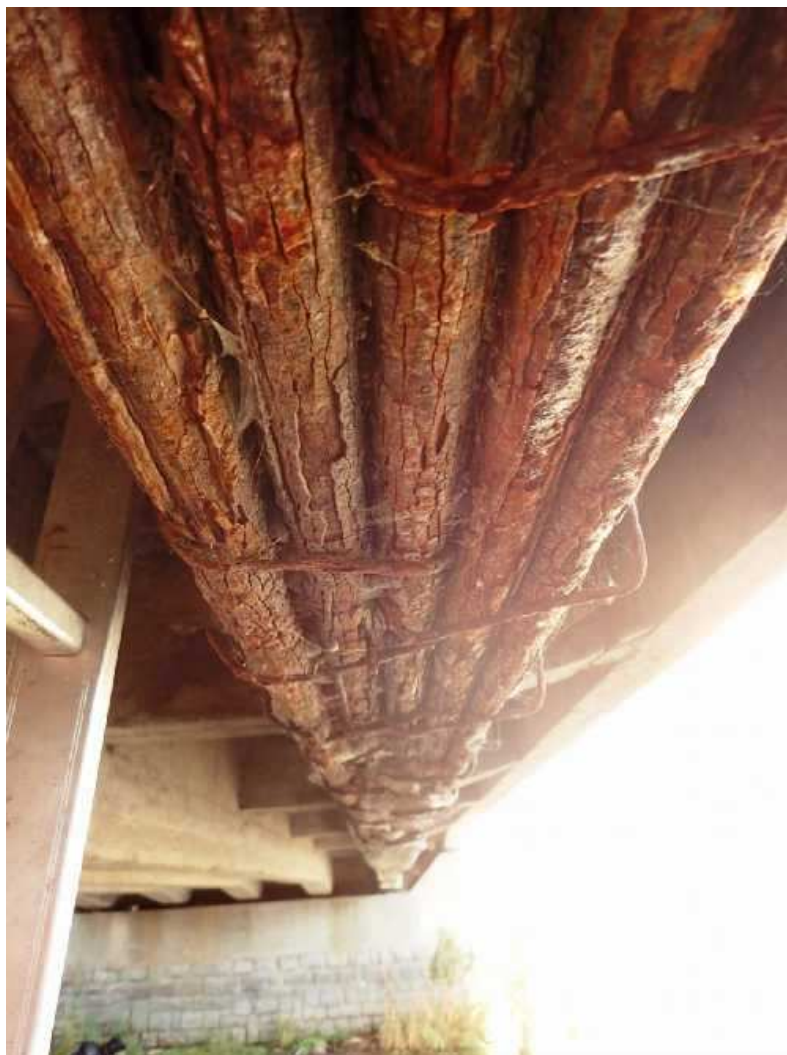
Podhled trámu 2L, úsek před O2, směrem do středu pole.

Mrazová destrukce betonu + oslabující koroze výztuže následkem zatékání, délka poruchy zde cca 7 m.

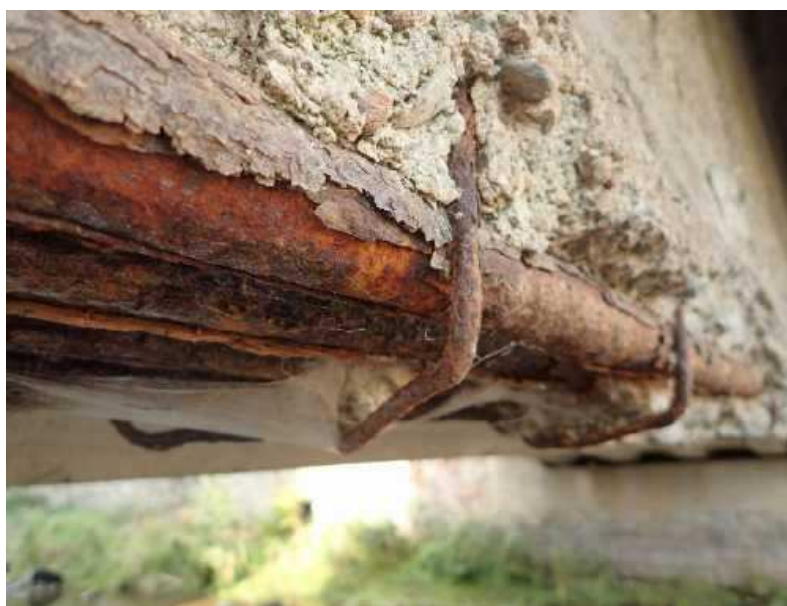
Detail z výše uvedené foto spodního okraje trámu 2L, úsek před O2 = typický stav.

Z podélných vložek výztuže jsem zde lokálně kladivem otloukl silnou vrstvu korozních produktů.

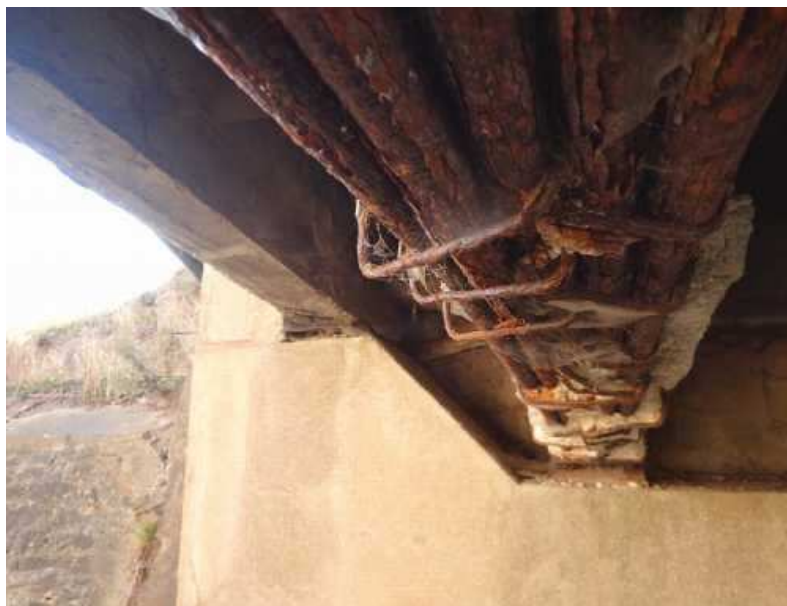
Podhled trámu 2L, úsek před O2, směrem k líci opěry.

Mrazová destrukce betonu + oslabující koroze výztuže následkem zatékání.

Smykové třmeny v popředí jsou již zcela volné, vzadu se zbytky rozpadajícího se betonu.

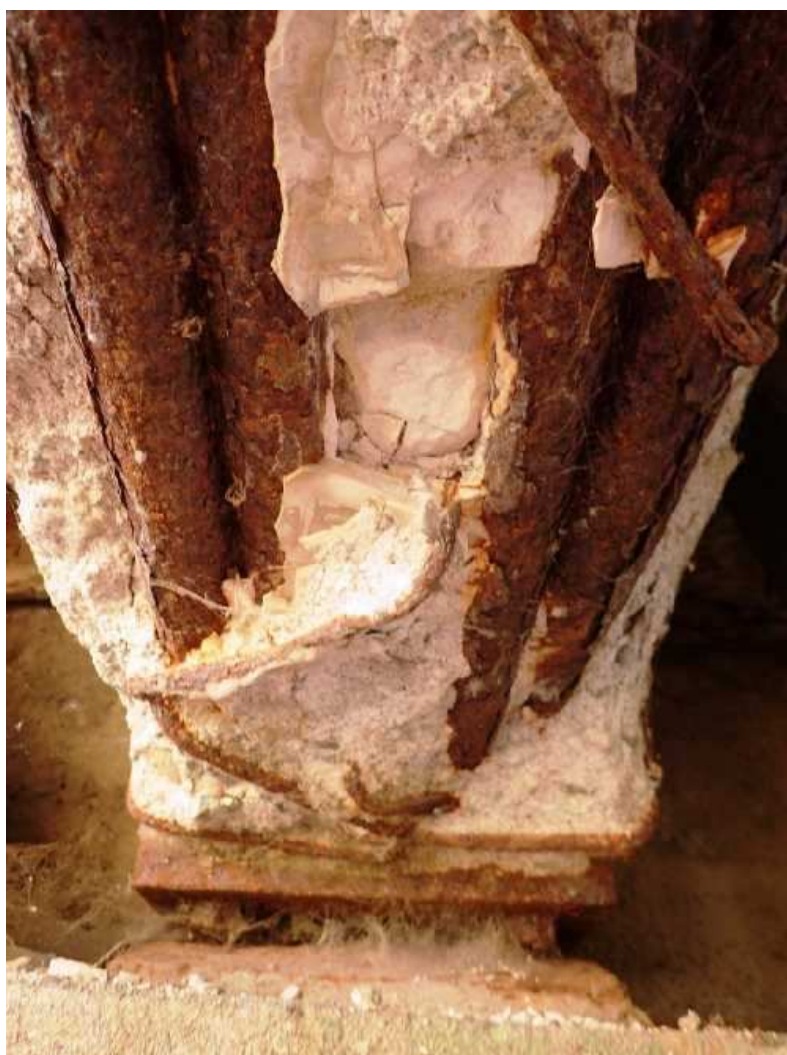
Detail pohledu trámu 2L v úseku těsně před ložiskem na O2.

Bílá hmota bez zrn kameniva i písku je vytvrdlou cementovou kaší, kterou zde stavitelé mostu nalili do bednění mezi výztužné vložky = byli si dobře vědomi neprobetonovatelnosti spodku trámů.

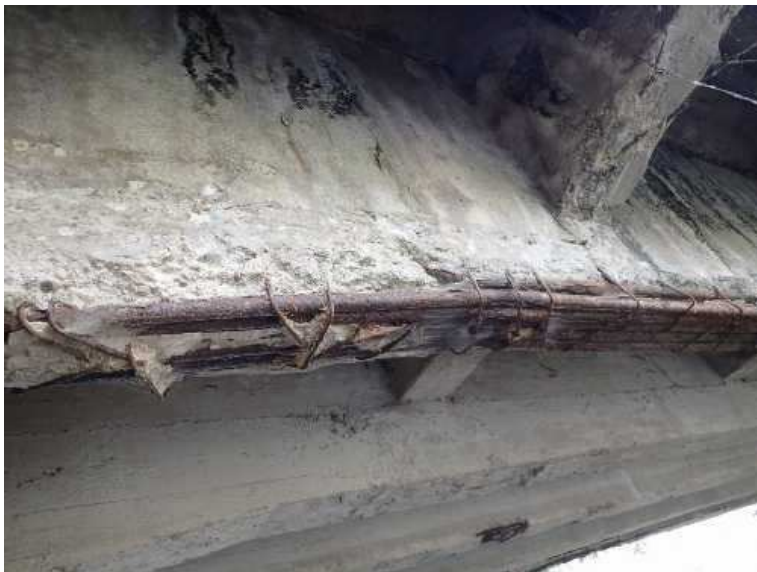
Začátek výškového náběhu trámu 2L před opěrou O2 se zalomenými podélnými vložkami.

Situace je podobná jako na trámu 2P, ale díky lépe osazeným třmenům a zbytkům betonu pod nimi k vytržení podélných vložek v zalomení nejspíše ještě nedošlo.

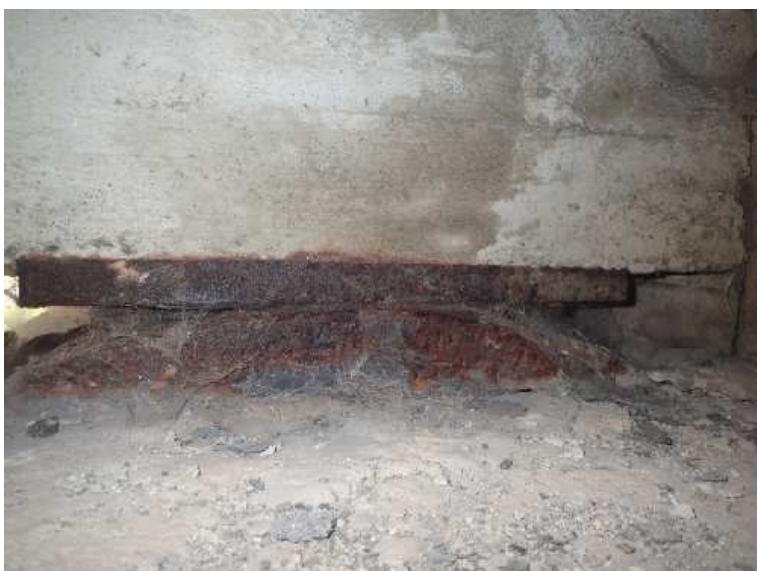
4. Ložiska, klouby, mostní závěry		
4.1	Ložiska	<p>Ložiska jsou celoplošně pokrytá šupinatou korozí, vrstvy korozních produktů z části vyplnily mezeru mezi spodní a horní částí = nad odvalovací plochou.</p>

Ložiska pravděpodobně nebyla nikdy udržována nebo opatřena mazivem, jsou však nejspíše funkční.
		Na O2 je patrné nevelké vysunutí horní desky do mostního pole.

Typický stav posuvného ložiska pod vnitřním trámem na opěře O2.

Ložiska jsou obecně celoplošně pokrytá šupinatou korozí, vrstvy jejich produktů z části vyplnily mezeru nad odvalovací plochou.

Jsou neudržovaná, nikdy neopatřená mazivem, ale nejspíše funkční.

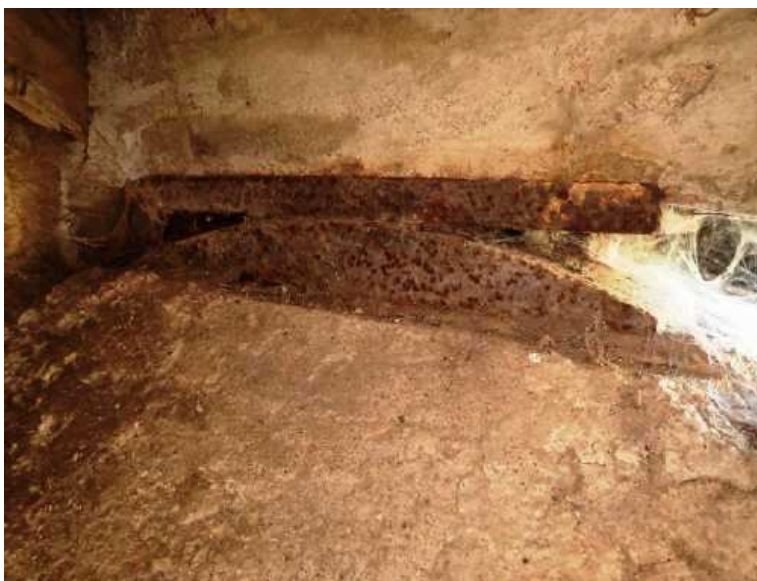
Typický stav posuvného ložiska pod krajním zábradelním trámem 1P na opěře O2.

Ložisko je nejspíše funkční, stav obdobný jako u ložisek podporujících vnitřní trámy.

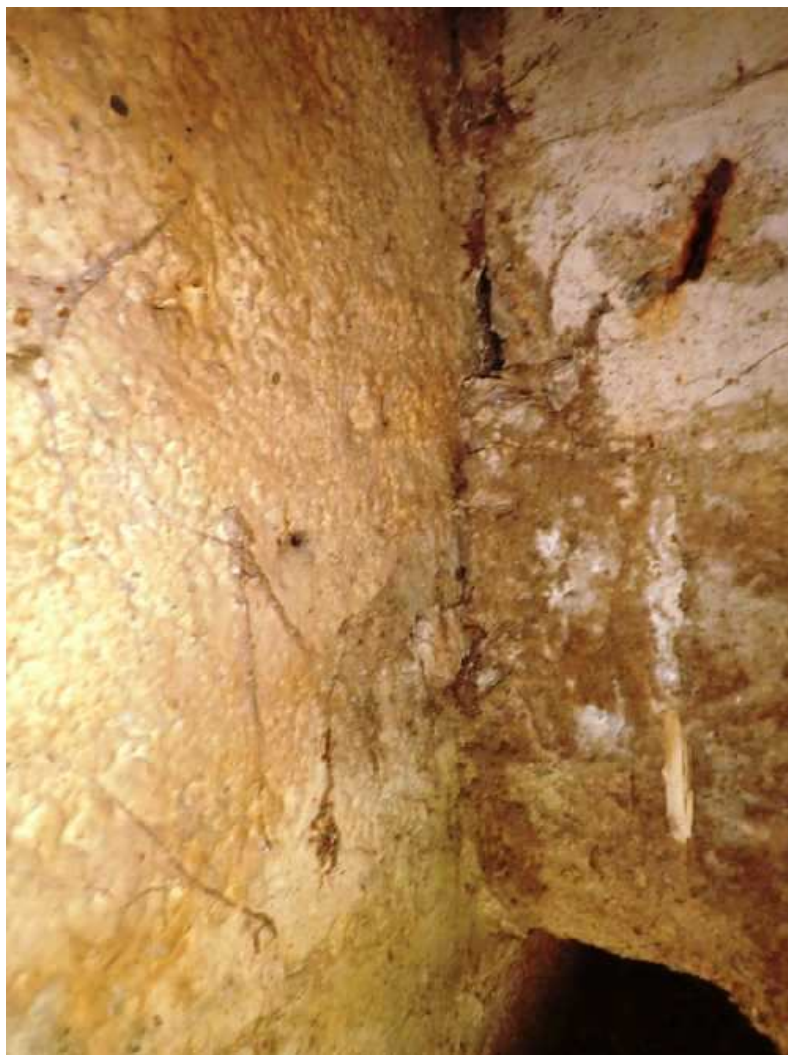
3.7	Opěry Dilatační spáry	<p>Na obou opěrách bylo zjištěno, že mezi čely trámů a závěrnou zdí neexistuje dilatační mezera = trámy byly vybetonovány až k závěrné zdi. Lokální podrcení + odštěpy betonu podél okrajů jejich čel signalizují, že při teplotní dilataci nosné konstrukce na sebe obě výše uvedené konstrukční části působí nežádoucími horizontálními silami.</p>

Detail svislého koutu mezi čelem vnitřního trámu a závěrnou zdí opěry O2.

Neexistuje zde volná dilatační mezera = trámy byly vybetonovány až k závěrné zdi.

Lokální podrcení + odštěpy betonu po obvodu (hran) čela.

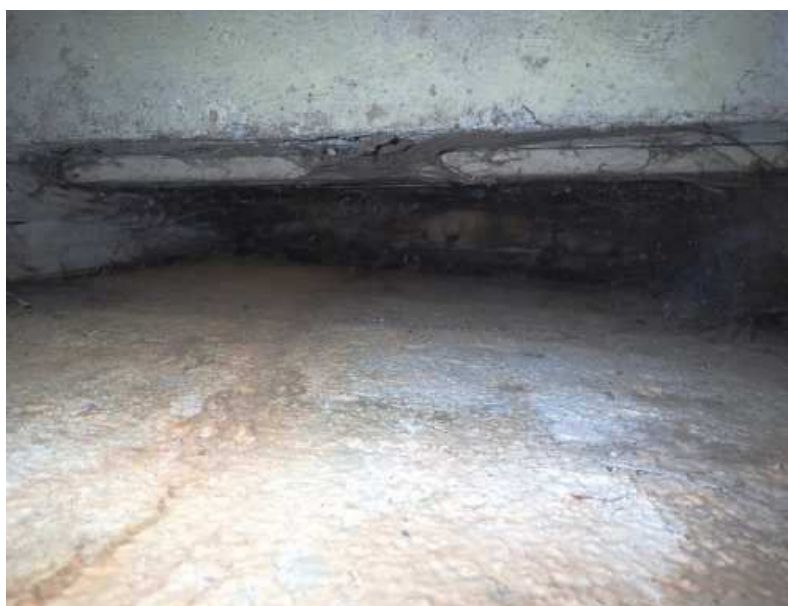
4.2	Mostní závěry	Na závěrných zdech jsou patrné hnědavé svislé pruhy v okamžiku prohlídky suché. Nelze rozhodnout, zda signalizují současné nebo minulé zatékání.

Pohled vzhůru do mezery za koncovým příčnickem nosné konstrukce na opěře O2.

Za ponechaným prknem bednění je patrný vypuklý tvar, nejspíše nějaká část mostního závěru.

Hnědavé svislé pruhy na zdi v okamžiku prohlídky suché. Nelze rozhodnout, zda signalizují zatékání minulé či současné.

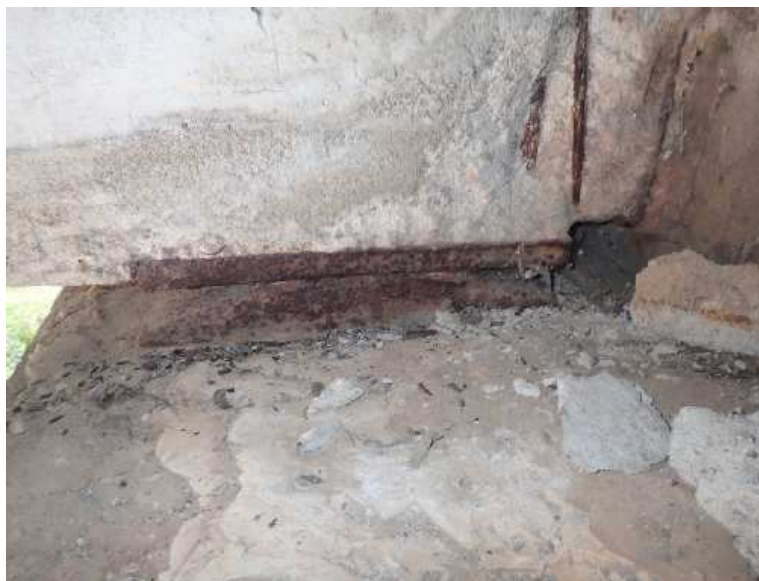
Typický stav pevného ložiska pod vnitřním trámem na opěře O1, stejný stav jako na opěře O2.

Na povrchu úložného prahu leží částice odštěpeného a rozpadlého betonu z nosné konstrukce.

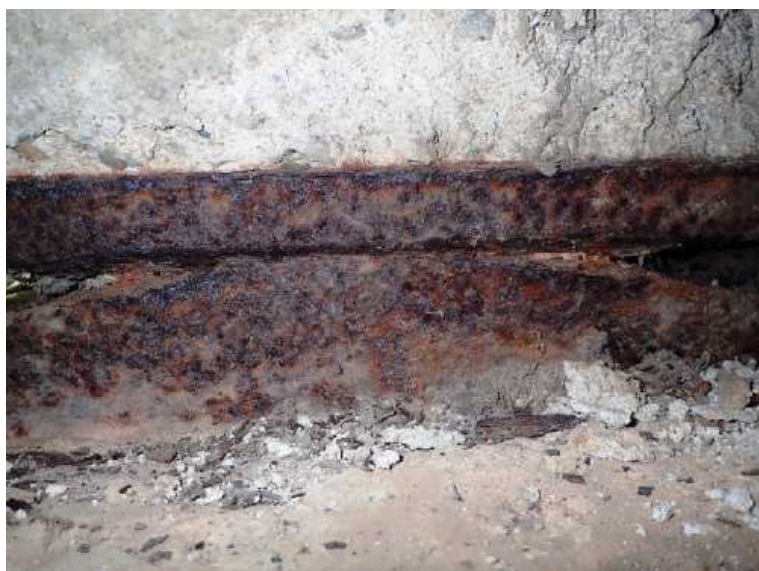
Detail boku pevného ložiska z výše uvedené foto.

Mezera spodní a horní části je téměř zarostlá korozními produkty.

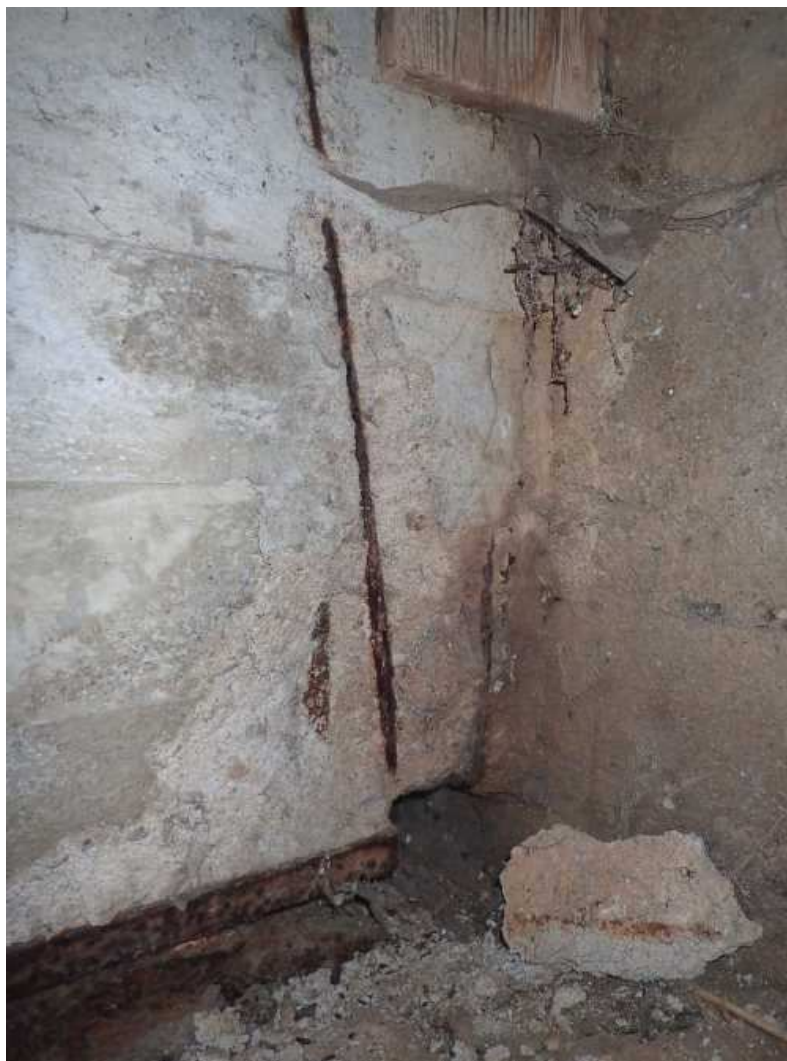
3.8	Obecně Beton	<p>V poruchách trámů odhalená pórovitá (místy až dutinatá) struktura materiálu případně zatvrdlá zálivka řídkou cementovou kaší vypovídá, že při realizaci díla činilo pracovníkům probetonování husté výztuže + hutnění materiálu značné problémy.</p> <p>Četná štěrková hnízda byla povrchově opravena cementovou maltou. Nad opěrami jsou ponechány kusy původního dřevěného bednění.</p> <p>Z bílé barvy betonu i velkých odštěpů krycí vrstvy od vložek korodujících uvnitř průřezů lze usuzovat, že jeho schopnost pasivovat výztužnou ocel je nejspíše nedostatečná.</p>

Bok vnitřního trámu v úseku těsně před závěrnou zdí opěry O1.

Z bílé barvy a struktury betonu, odštěpů velkých kusů krycí vrstvy, podle koroze vložek umístěných i poměrně hluboko uvnitř průřezů lze usuzovat, že současná schopnost betonu pasivovat výztužnou ocel je nedostatečná.

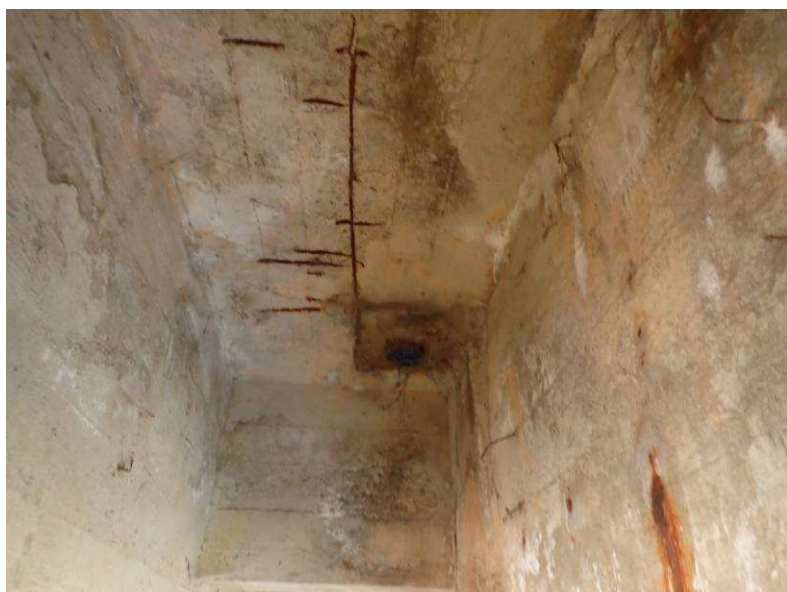
3.6	Deska mostovky	<p>Na pohledu desky mostovky nesouvislé skvrny, známky prosakování u jednoho z odvodňovačů.</p> <p>Lokálně výskyt odtržené krycí vrstvy z korodující výztuže, postiženo cca 15 až 20% plochy pohledu, nejvíce mezi trámy 2 - 3.</p>

Na pohledu mostovky v okamžiku prohlídky nesouvislé skvrny, známky dlouhodobého prosakování u jednoho z odvodňovačů.

Lokálně výskyt odtržené krycí vrstvy z korodující výztuže, poruchou postiženo cca 15 až 20% plochy pohledu, nejvíce mezi trámy 2 - 3.

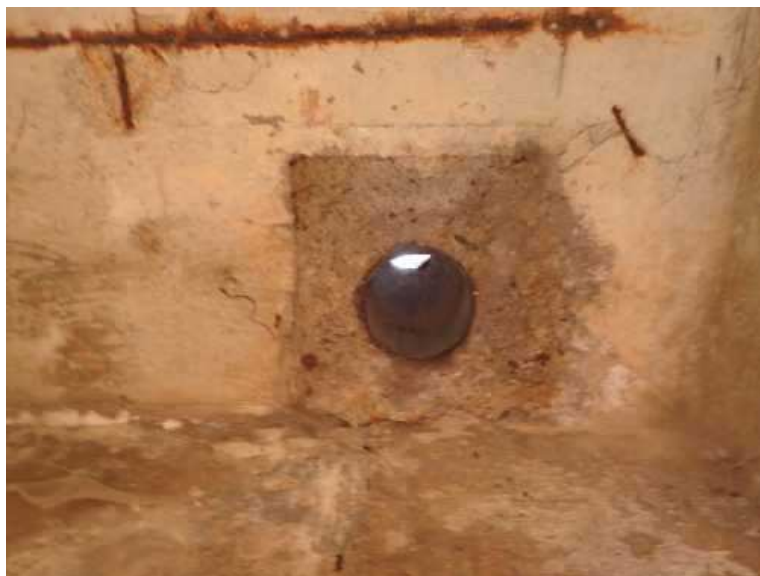
Detail mrazem narušené, dlouhodobě prosakující dobetonávky otvoru u jednoho ze svislých svodů odvodnění.

Okapní přesah svislého svodu pod desku mostovky je malý, nelze vyloučit, že po obalení trubky ledem zde zatéká na nosnou konstrukci.

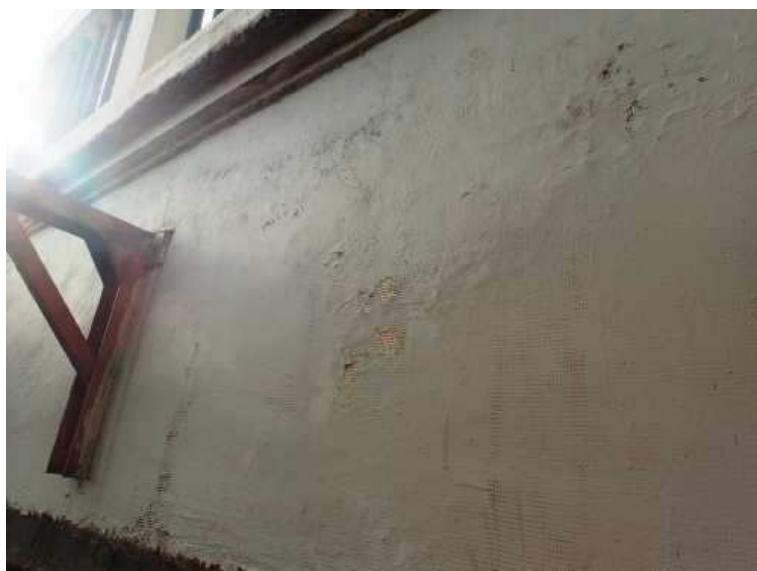
Pohled na četné výrobní vady a loupání svrchních vrstev nátěru + vyztužené omítky na boku levého zábradelního trámu.

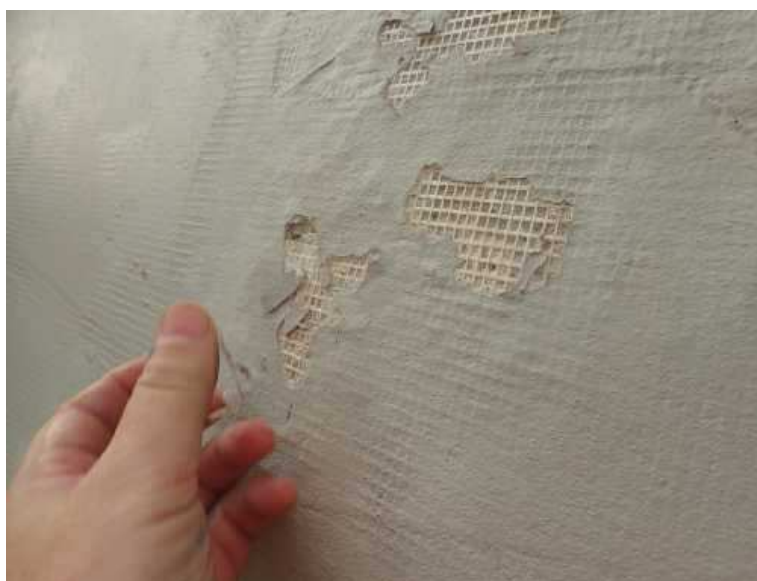
Detail defektu z výše uvedené foto na boku zábradelního trámu.

Při realizaci zde nejspíše nebyla na výztužnou mříž nanесena svrchní vrstva cementového flexilepidla, ale pouze válečkem ochranný povlak (šedý nátěr).

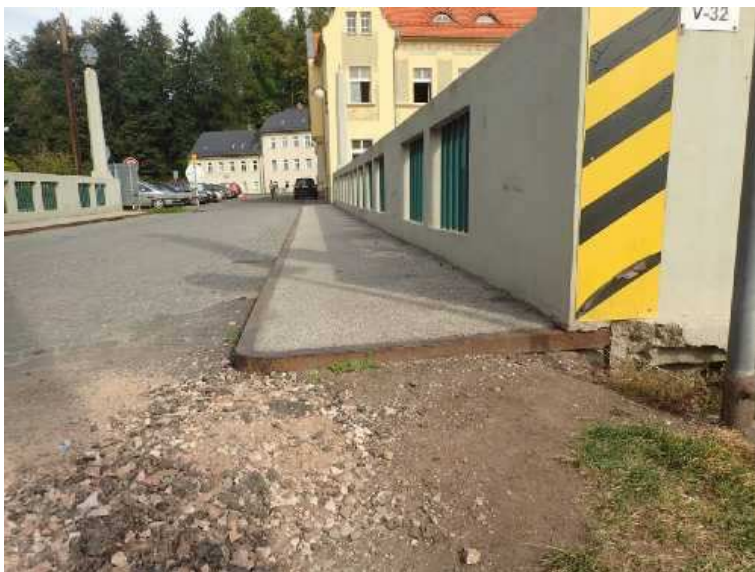
Pohled na čelo levého chodníku = mostu na O2L, živičný kryt.

Mostní závěr nad dilatační mezerou v zemině za chodníkem není patrný.
