Most V-32 přes Labe, místní název u "Rozkročáku"

Objednatel:	Město Vrchlabí	Okres:	Trutnov	Kraj:	Královéhradecký
Akce:	Mosty ve správě města Vrchlabí Hlavní prohlídka mostu ev.č. V-32 přes Labe u parkoviště, ulice Labská – Vančurova, v roce 2016			Datum:	Stupeň
				10/2016	HPM
				Souprava

HLAVNÍ PROHLÍDKA

Objekt: Most ev. č. V - 32 (Most přes Labe u parkoviště, ulice Labská - Vančurova)

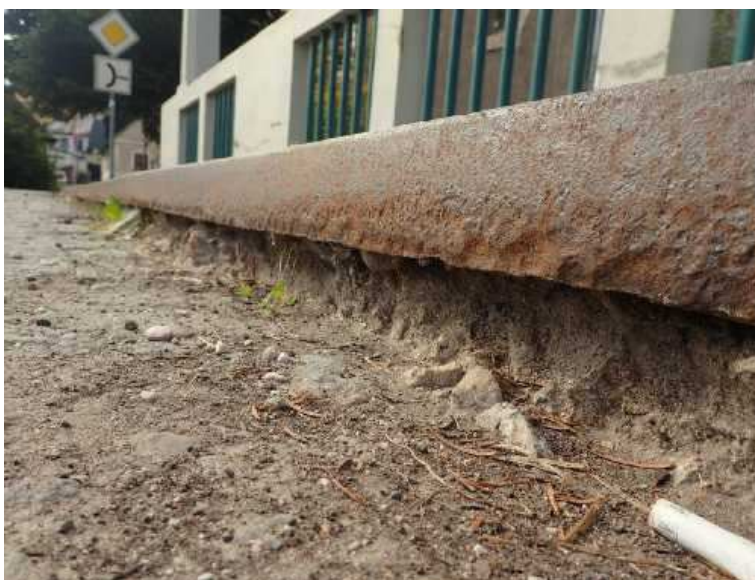
5.2	Chodníky	Pod zkorodovaným lemovacím profilem chodníkových obrub je patrný mrazem rozpadlý beton do hloubky cca 3 až 7 cm.
6. Izolační systém		
6.1		Podle průsaků na podhledu mostu selhává již hydroizolace v širokých páslech podél vozovkových obrub.

Pod zkorodovaným lemovacím profilem vozovkových obrub je patrný mrazem rozpadlý beton do hloubky cca 3 až 7 cm.

Zde, pod touto linií hrany chodníkové desky se nejspíše nalézá výše popsaná prosakující horizontální trhlinka.

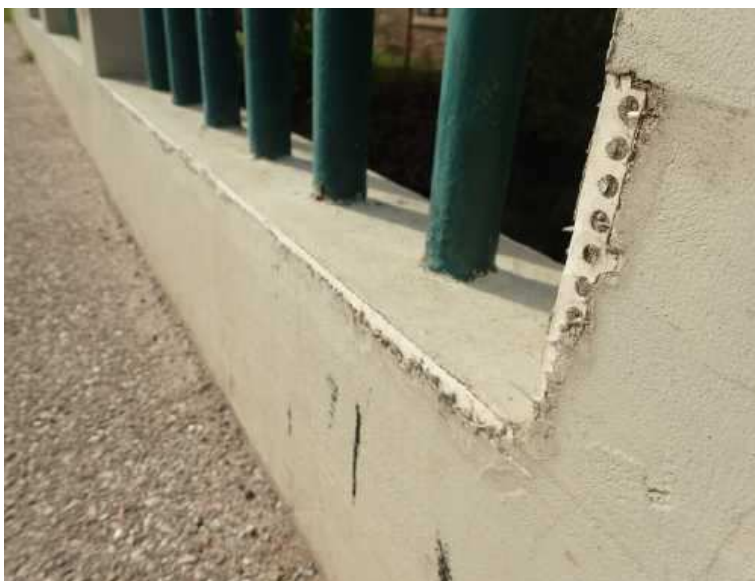
Z plastových profilů osazených v hranách ozdobného zábradlí se loupe vyztužená omítka.

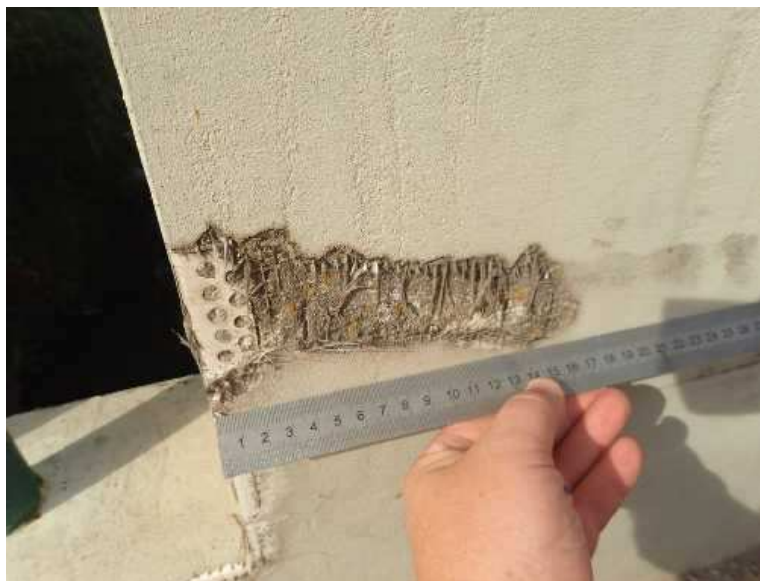
Mechanické poškození vyztužené omítky v líci ozdobného zábradlí zimní údržbou chodníků.

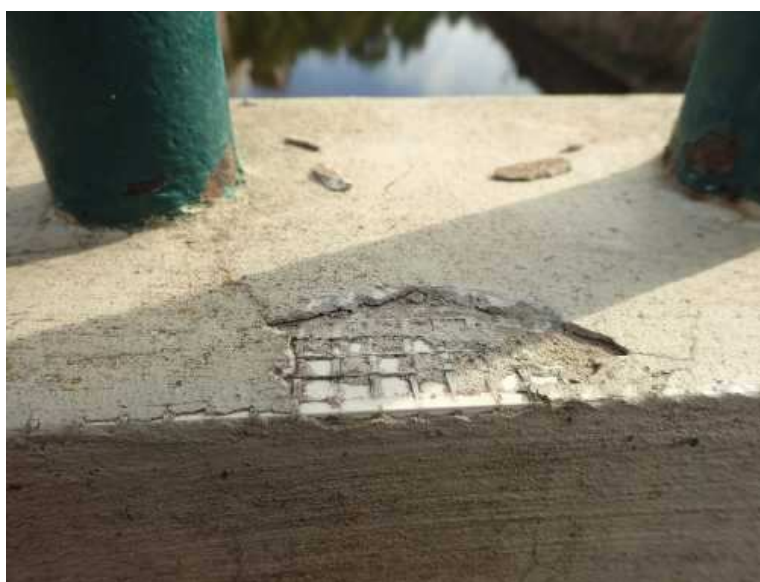
Loupání vyztužené omítky postupuje od hrany vylehčovacího otvoru ozdobného zábradlí.

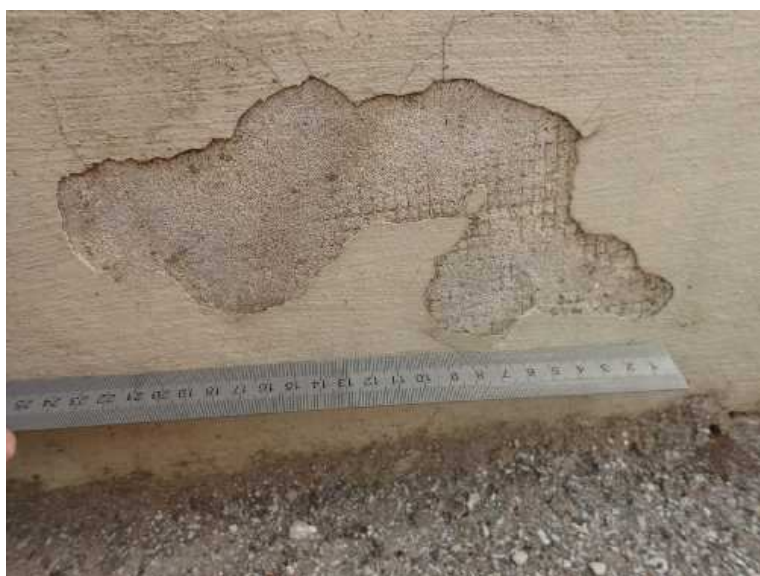
Loupání svrchní vrstvy omítky od výztužné mříže na povrchu ozdobného zábradlí v pásu těsně nad povrchem chodníku.

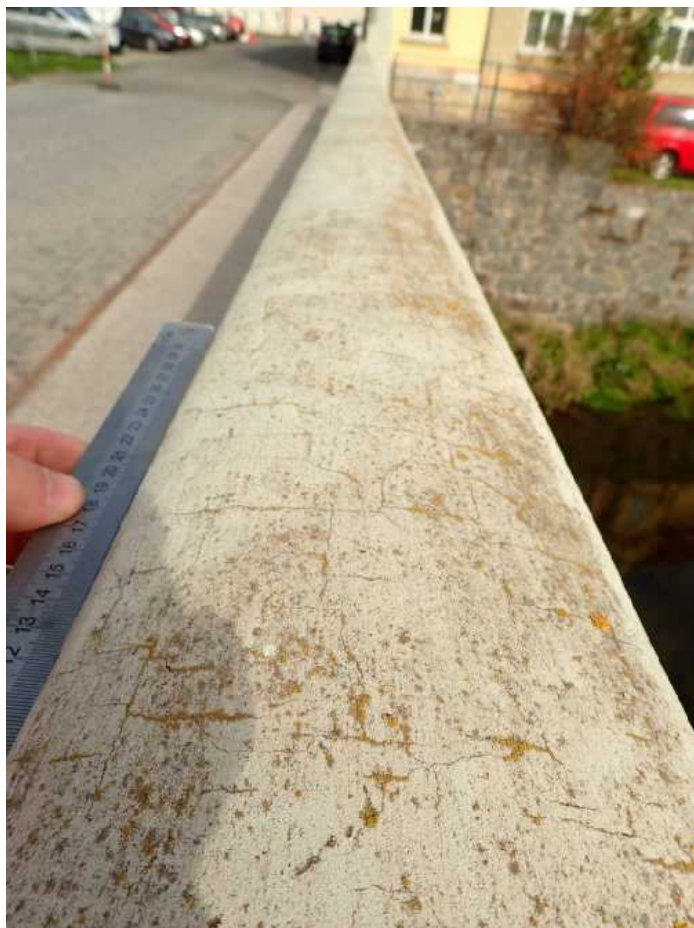
Sítovité potrhání vyztužené omítky na horním povrchu zábradelního madla.

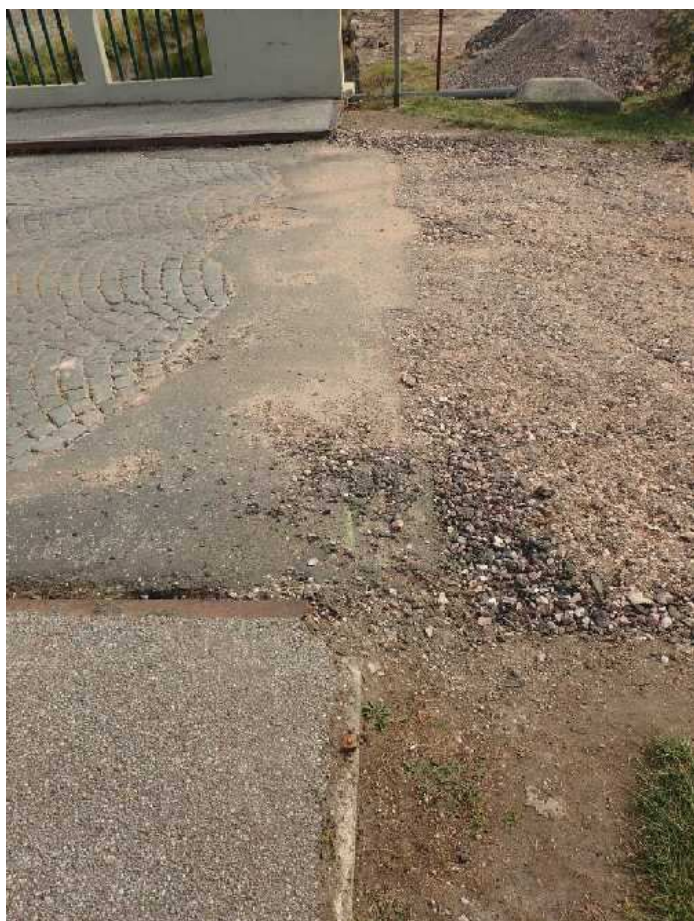
Pohled v linii konce mostu = mostního závěru nad opěrou O2.

Rozvolněná dlažba zde byla v minulosti opravena formou náhrady za živičný kryt.

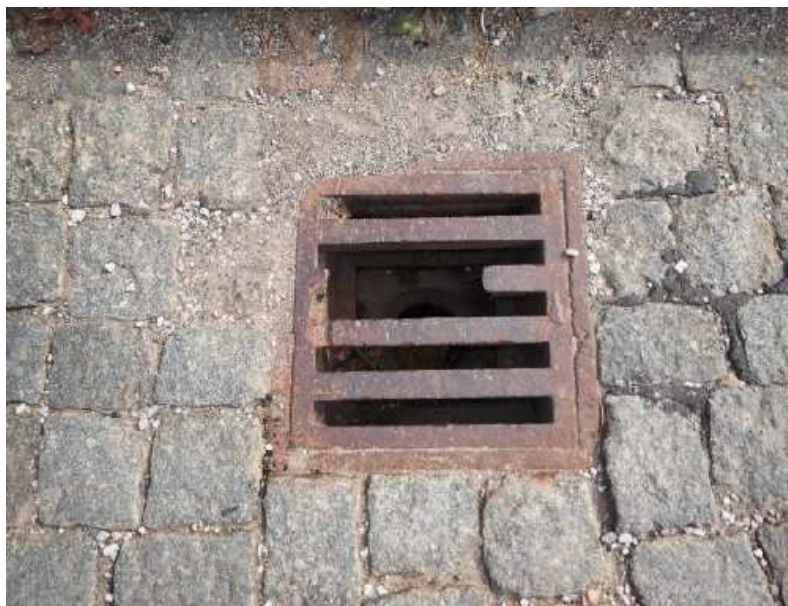
7. Odvodňovací zařízení		
7.1		U jednoho z odvodňovačů vylomená příčka ve vtokové mříži. Okapní přesah svislého svodu pod mostovky je malý, nelze vyloučit, že po obalení trubky ledem zde zatéká na nosnou konstrukci.

U jednoho z odvodňovačů vylomená příčka ve vtokové mříži.

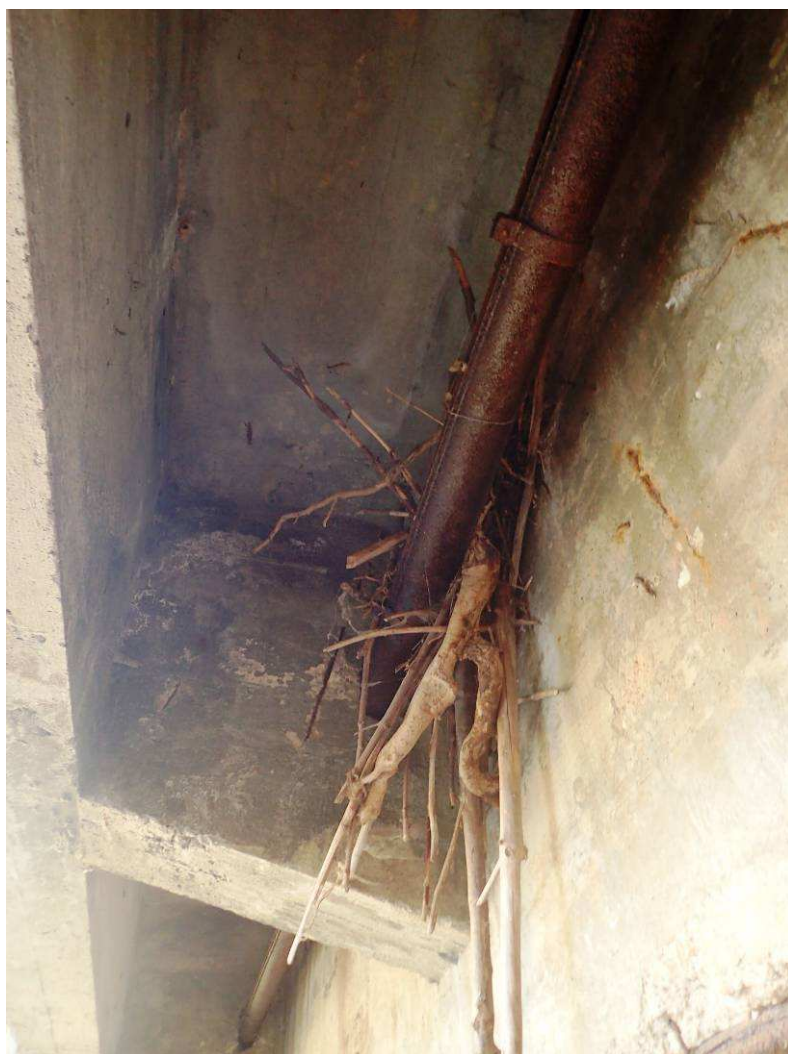
| 11.1 | Zachycené splaveniny | Na pravém boku mostu byly vysoko za zábradelním trámem nalezeny o převáděné elektrické kabely zachycené velké kusové povodňové splaveniny. Tato skutečnost může signalizovat problémy s převáděním povodňových průtoků stávajícím mostním otvorem. |

Na pravém boku mostu byly vysoko za zábradelním trámem nalezeny o převáděné elektrické kabely zachycené velké kusy povodňových splavenin.

Tato skutečnost může signalizovat problémy s převáděním povodňových průtoků Labe stávajícím mostním otvorem.
