Vrchlabí, kaple sv. Jana Nepomuckého

Restaurátorský průzkum omítek

Jiří Bláha

květen 2021

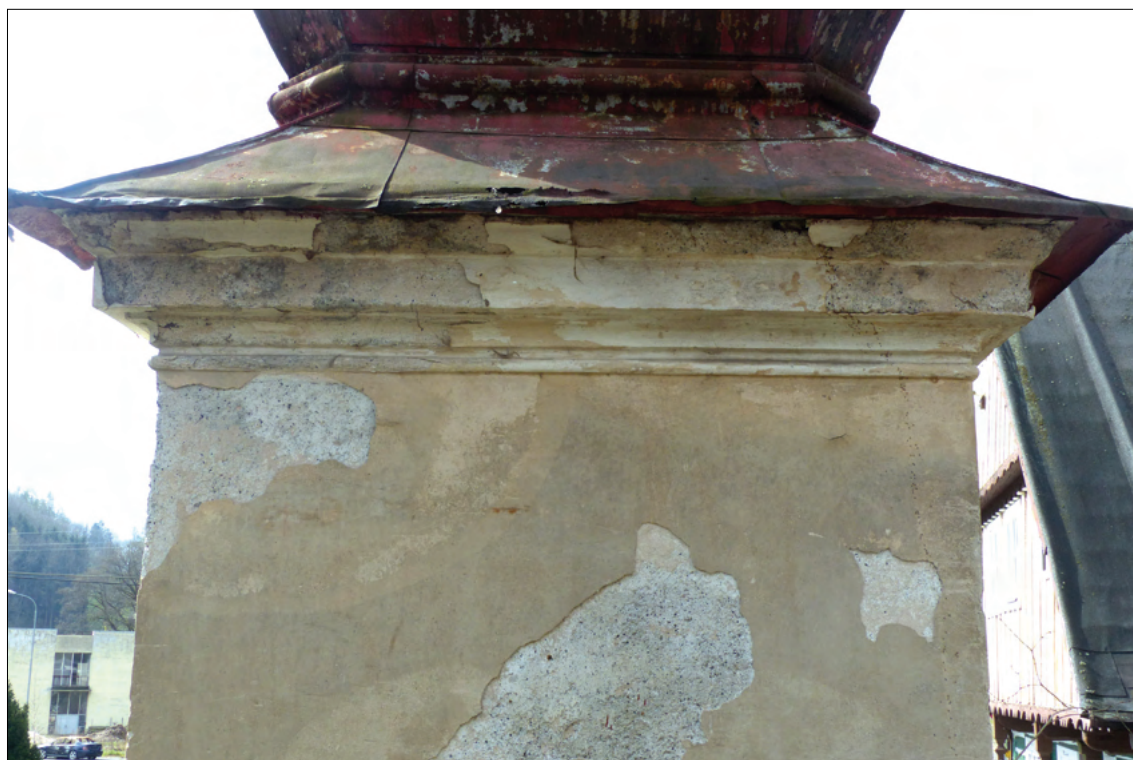
Obr. 8: Horní část severní stěny kaple s římsou a destrukcemi ve svrchních omítkových vrstvách

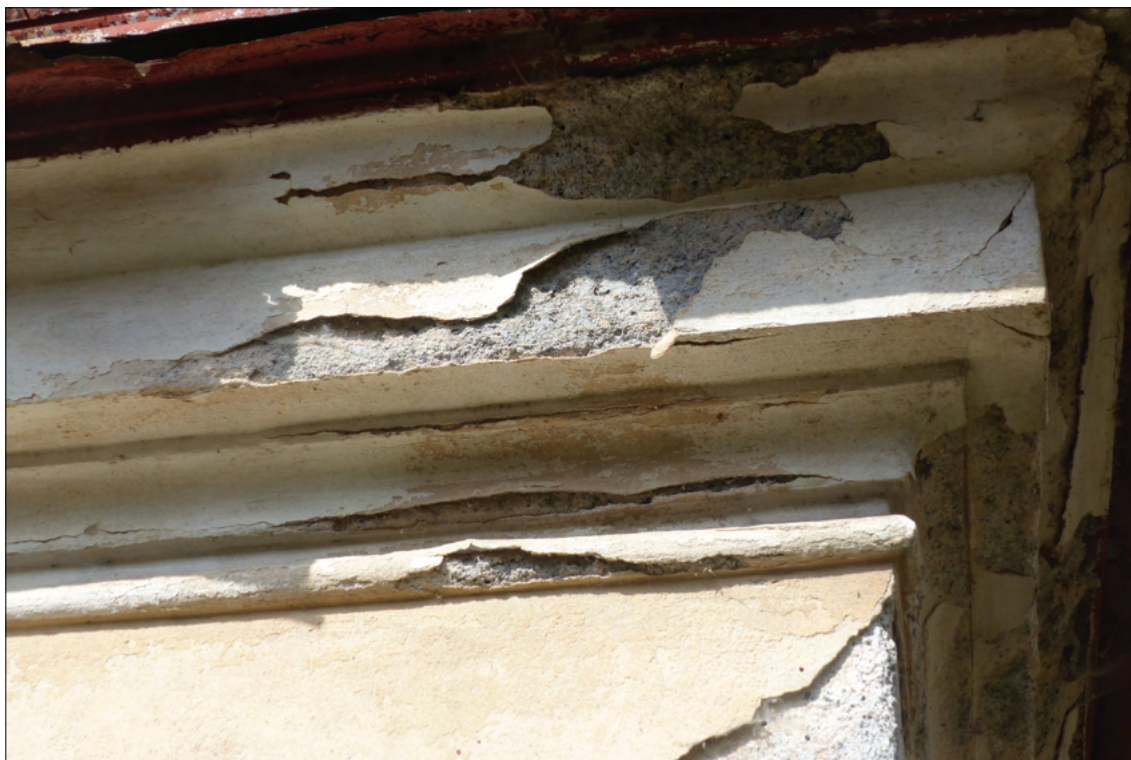
Obr. 9: Nároží korunní římsy s odlupujícími se a opadávajícími svrchními vrstvami omítek

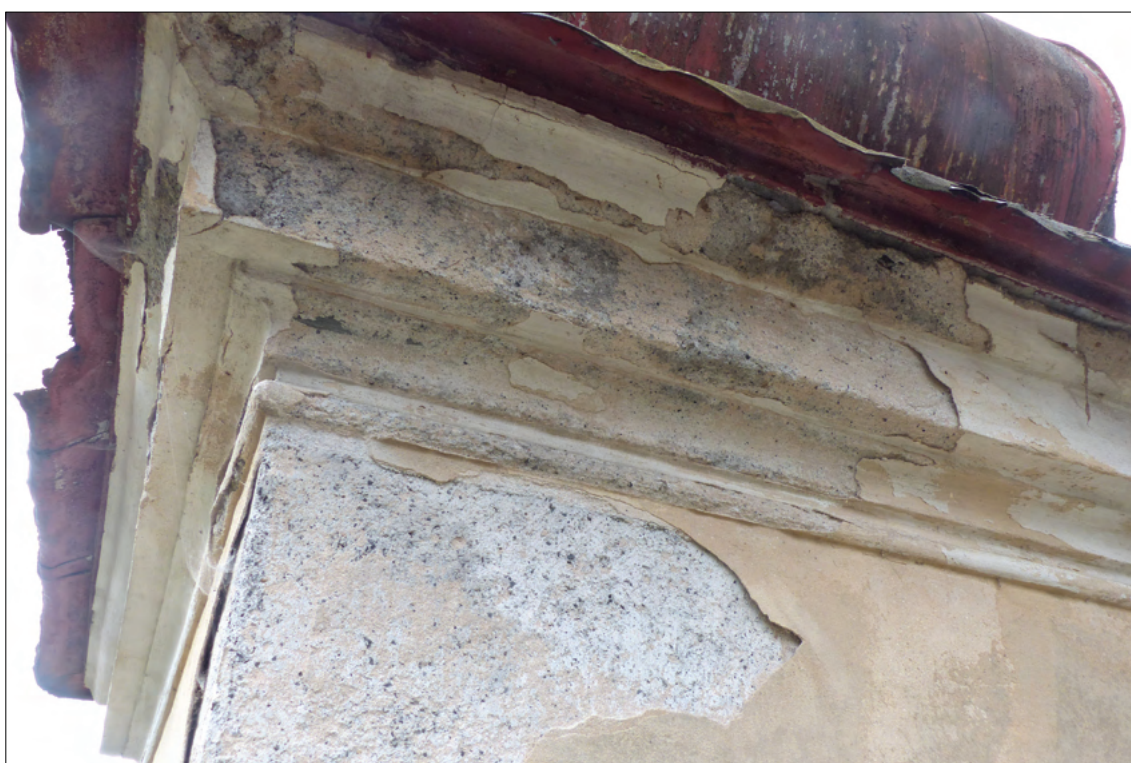
Obr. 10: Nároží korunní římsy s opadávající omítkou a část plochy severní stěny

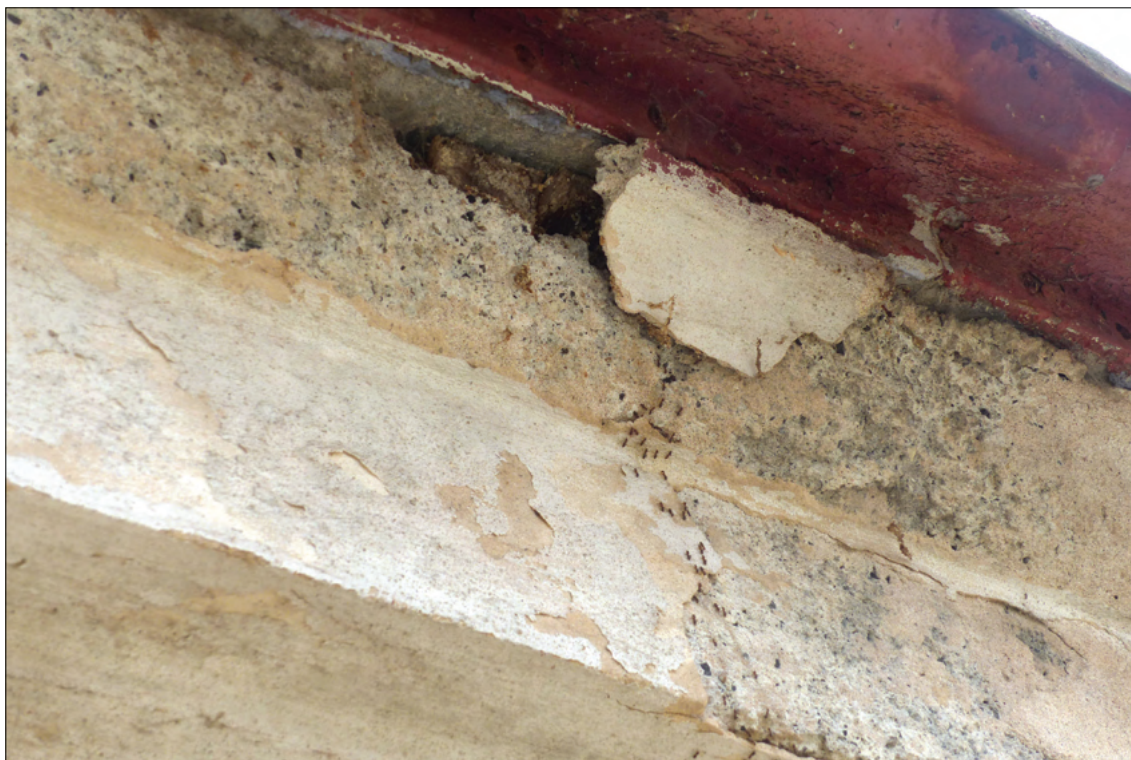
Obr. 11: Detail defektu omítky na římse osídleného mravenci

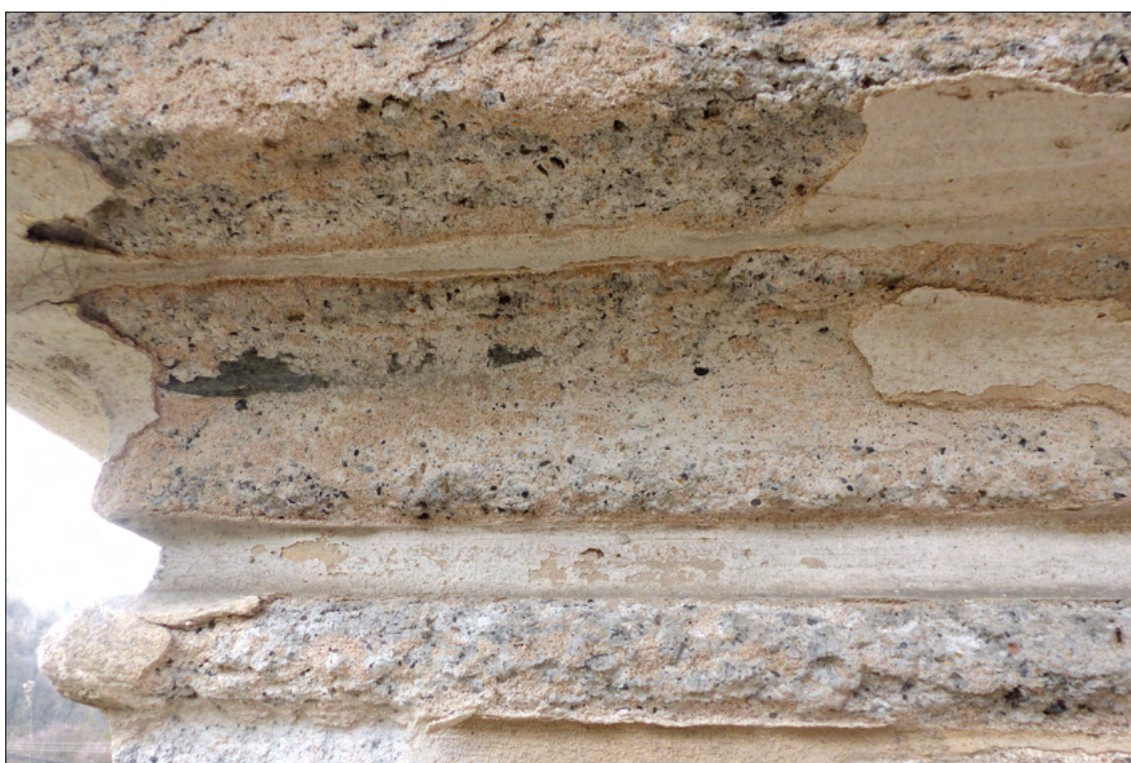
Obr. 12: Detail poškozené omítky na římse. Pod opadanými svrchními vrstvami je viditelná struktura původní malty s velkým podílem drceného dřevěného uhlí

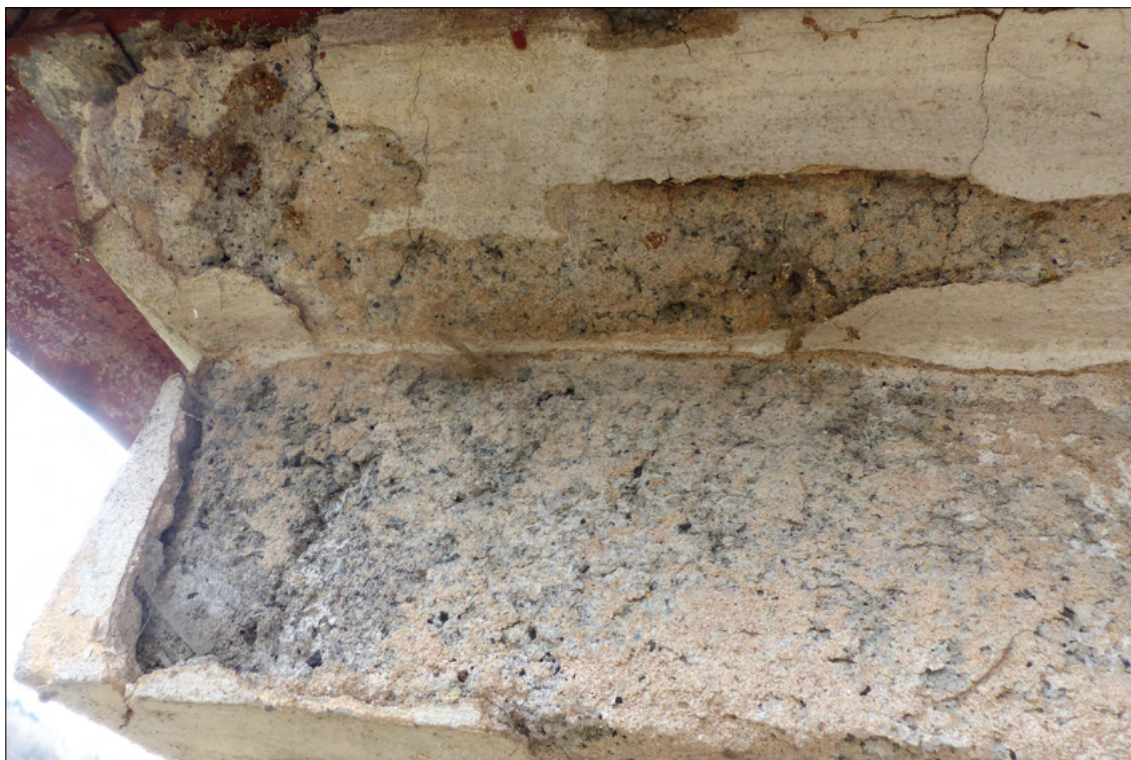
Obr. 13: Detail horní části nároží římsy s hranou domodelovanou částečně opadanou vysprávkovou omítkou

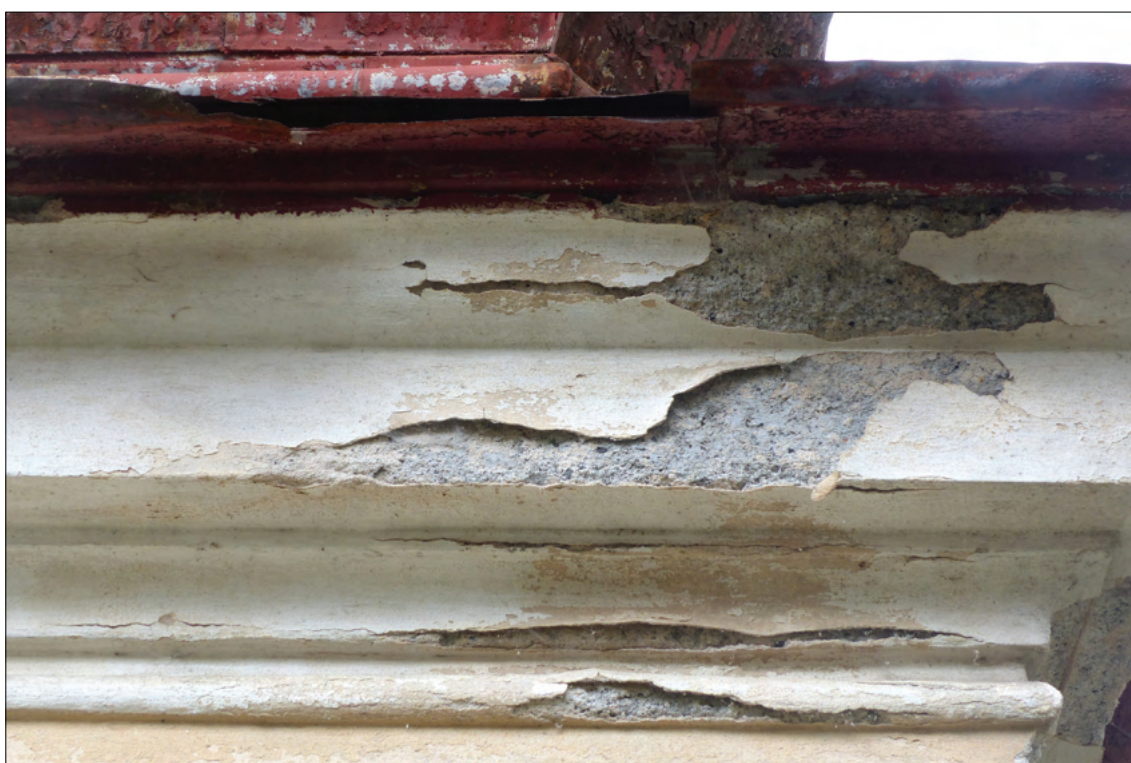
Obr. 14: Detail defektu způsobeného zřejmě dlouhodobým zatékáním přes poškození střešní krytiny

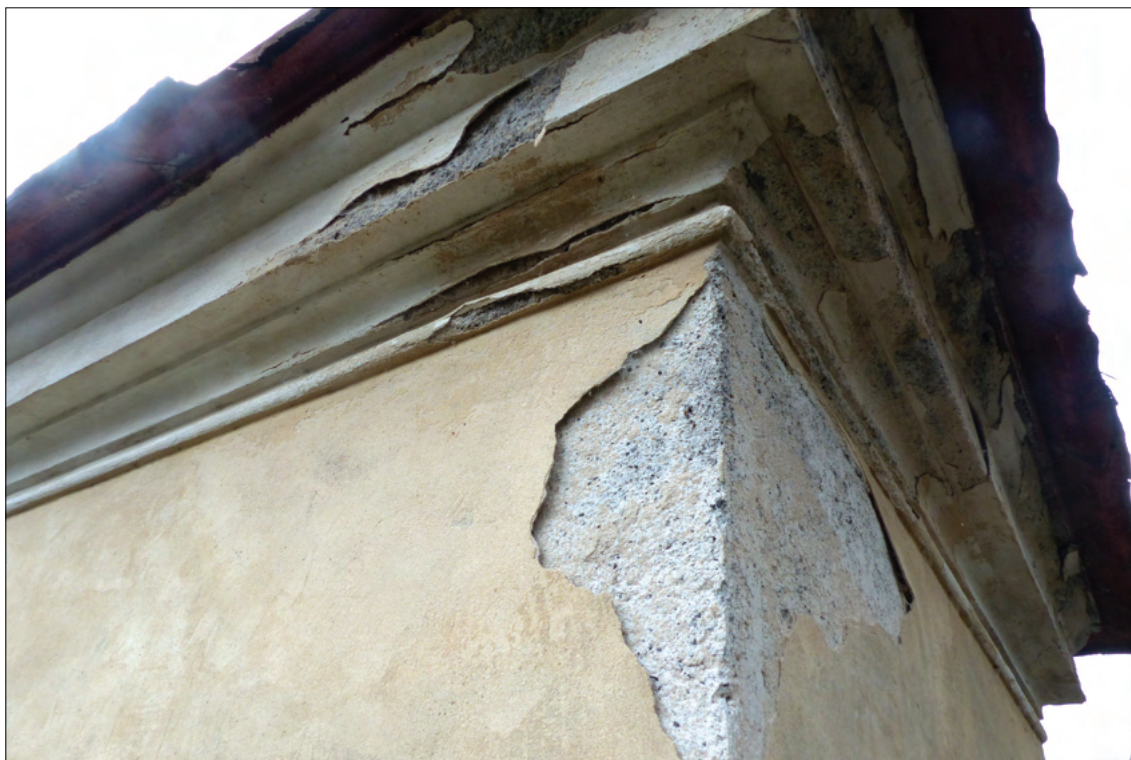
Obr. 15: Severovýchodní nároží s opadávajícími svrchními vrstvami omítky

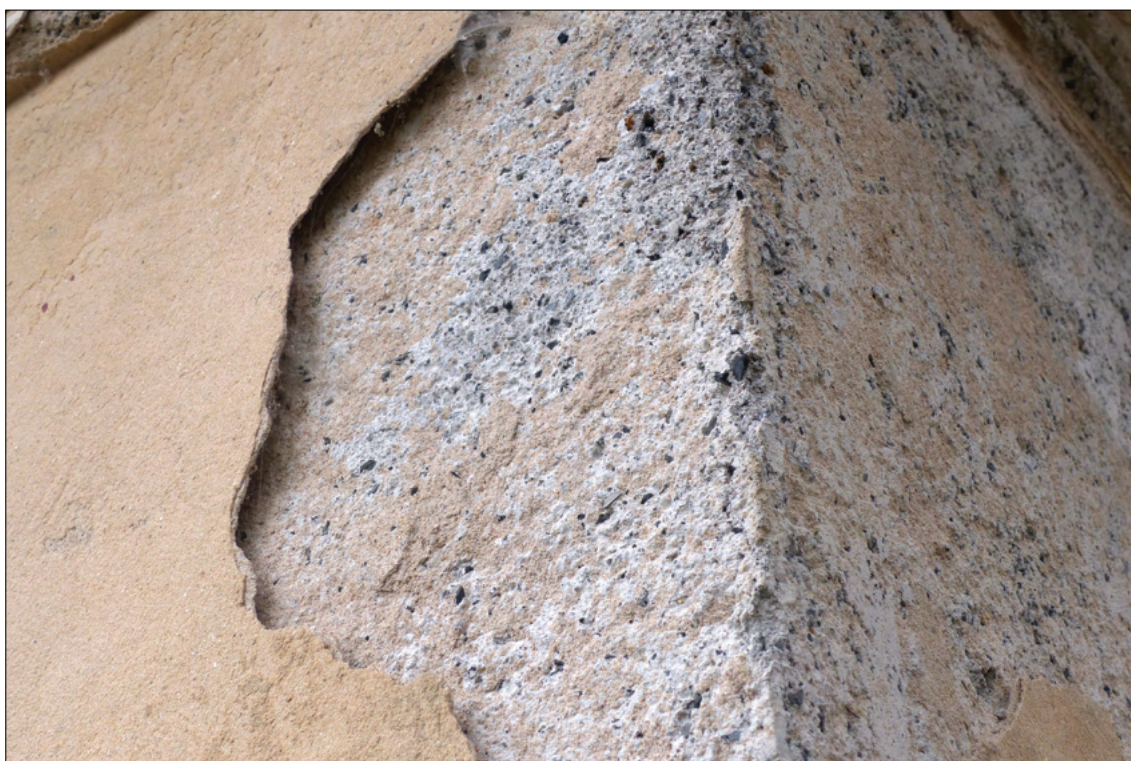
Obr. 16: Detail nároží pod opadávajícím svrchním štukem

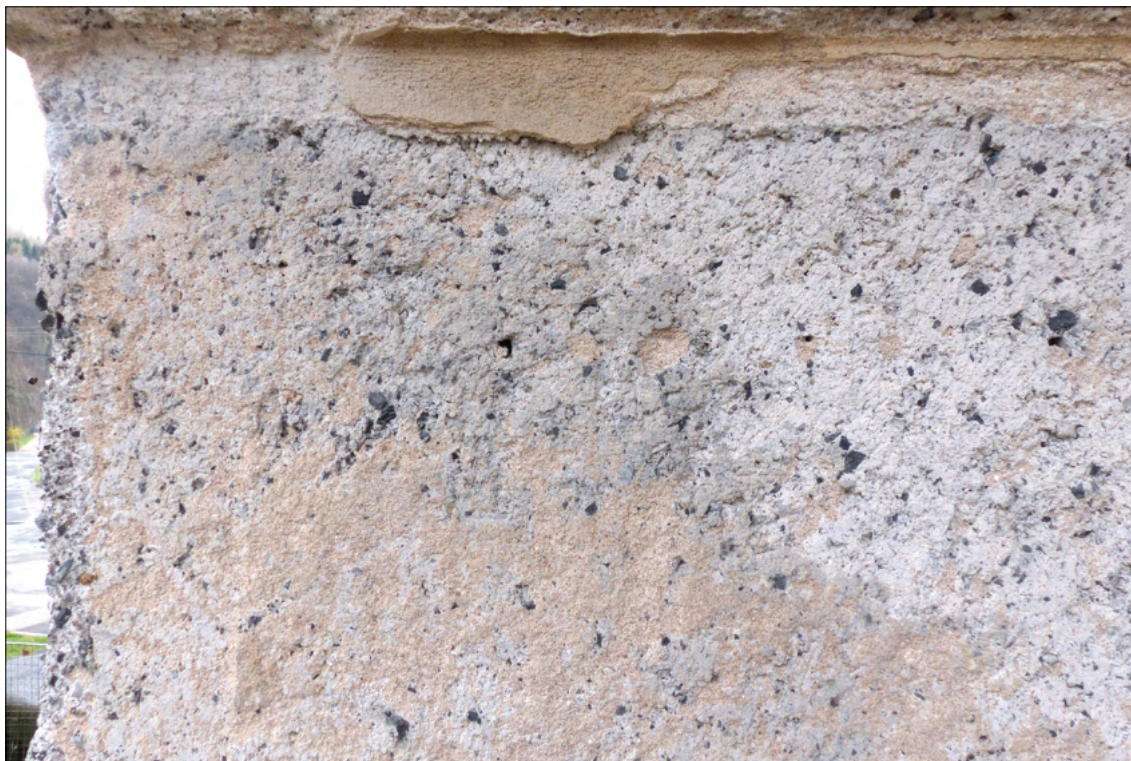
Obr. 17: Nároží na severní stěně, pod opadanou svrchní vrstvou štuky viditelná struktura původní omítky hlazené dřevem

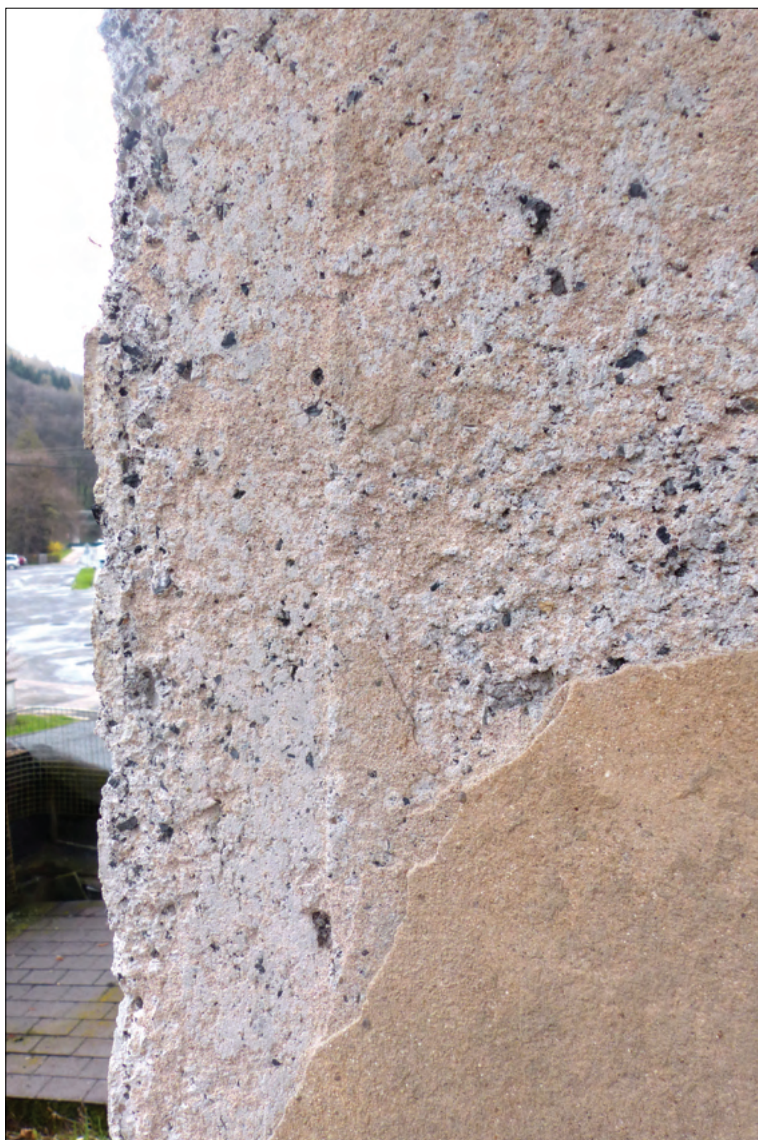
Obr. 18: Detail nároží na severní stěně. V levé části linie naznačující možné utažení lizény kolem nároží

Navržená exteriérová úprava vápenným štukem je vhodná, hrany by ovšem neměly být sražené (původní omítka byla s rovným nárožím). Štuk je možné ponechat v režné barevnosti, případně ho opatřit vápenným nátěrem.

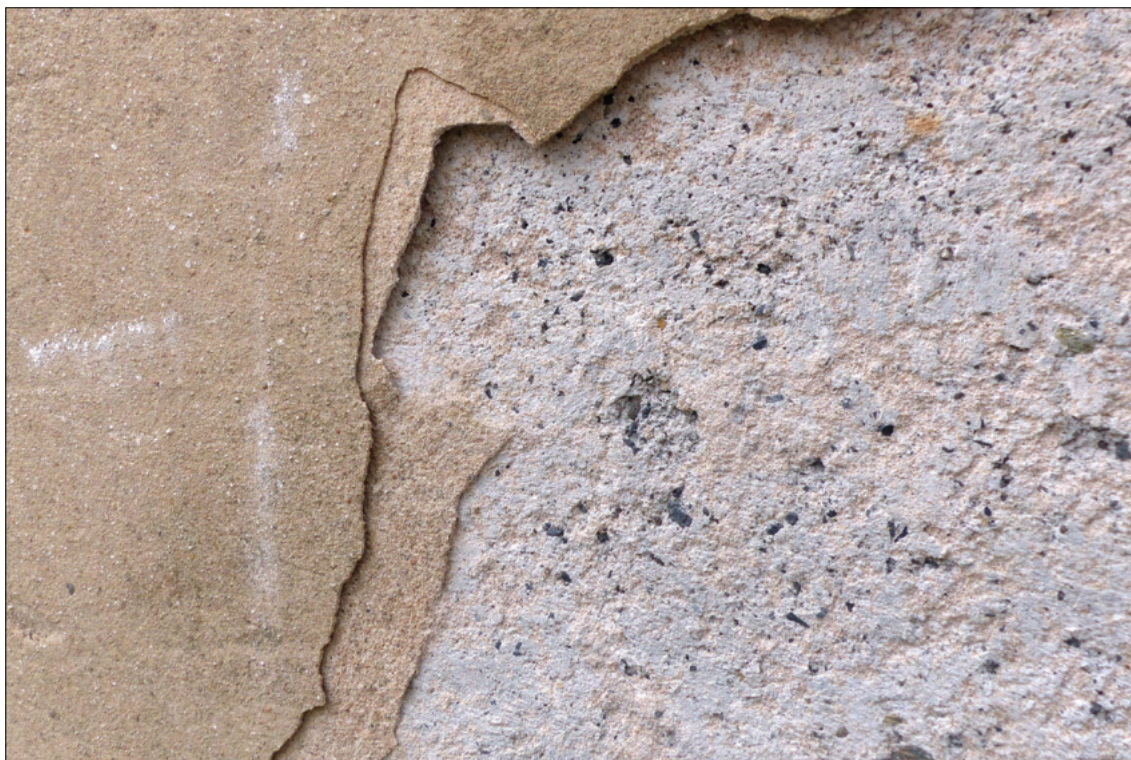
Obr. 19: Detail defektu na severní stěně s dobře viditelnými dvěma vrstvami novodobého šuku

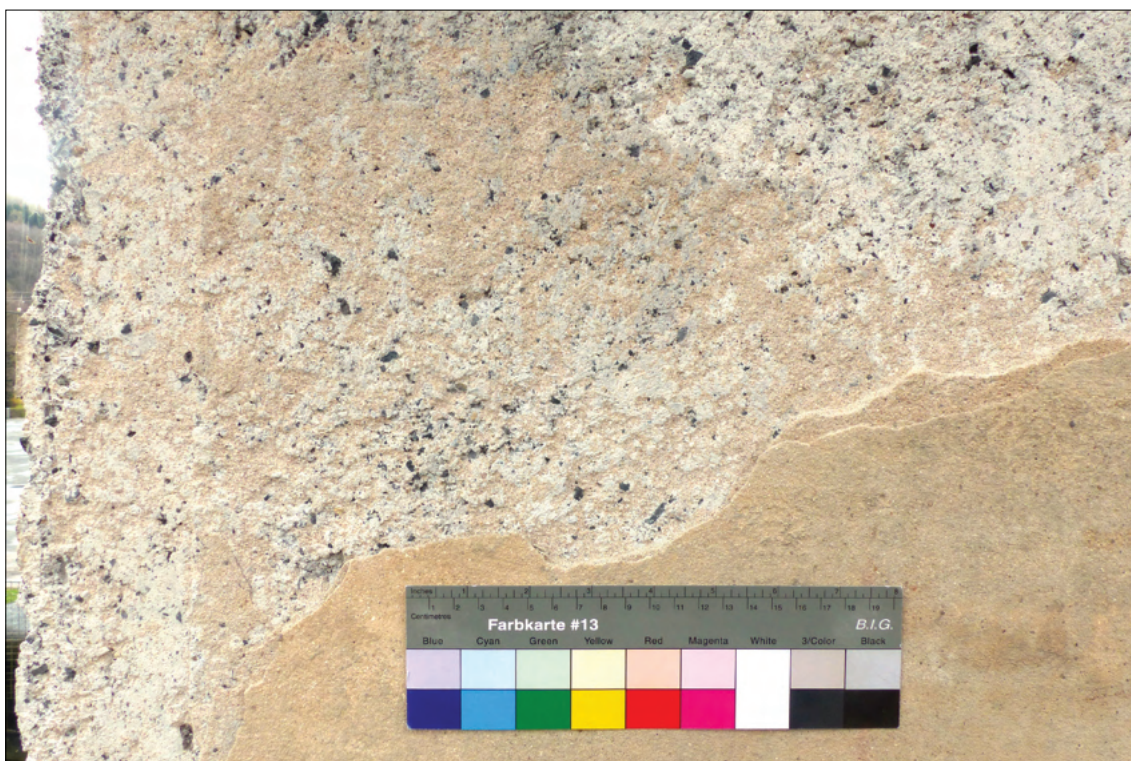
Obr. 22: Detail defektu ve svrchních štukových vrstvách, dobře viditelný barevný rozdíl mezi původní omítkou a novodobými štukovými překryvy

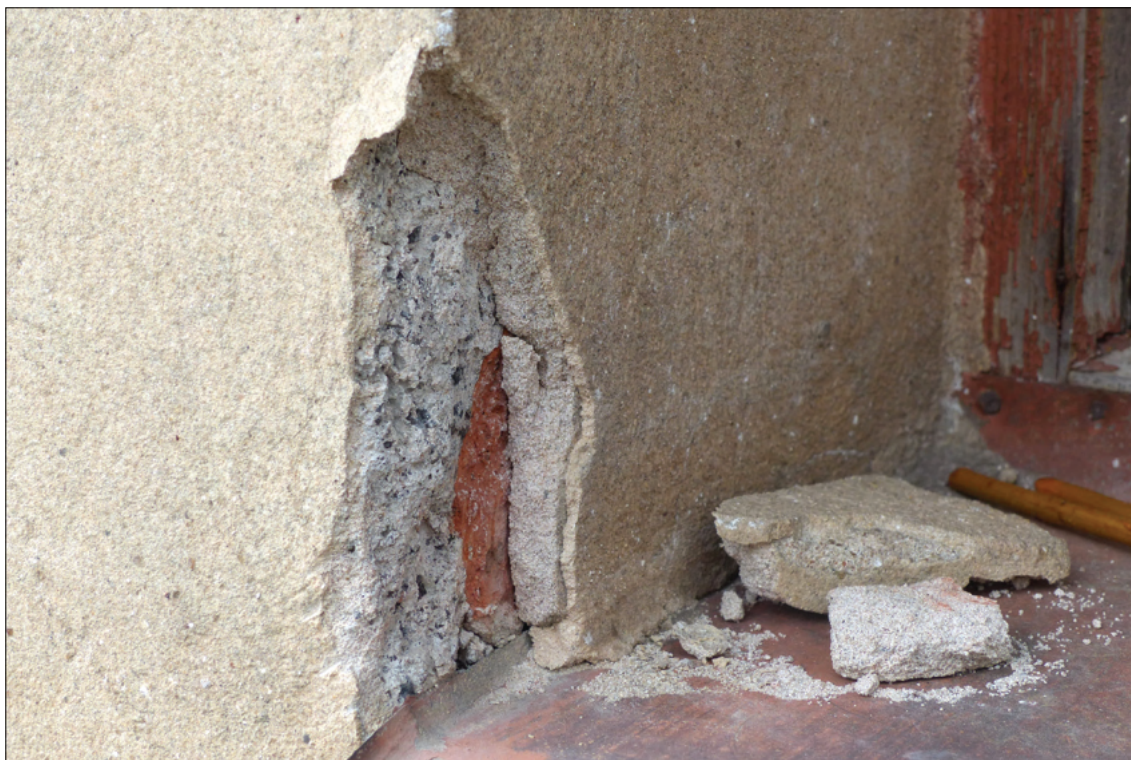
Obr. 23: Detail defektu na nároží okenní špalety ve východní stěně, na lomu viditelné dvě novější štukové vrstvy

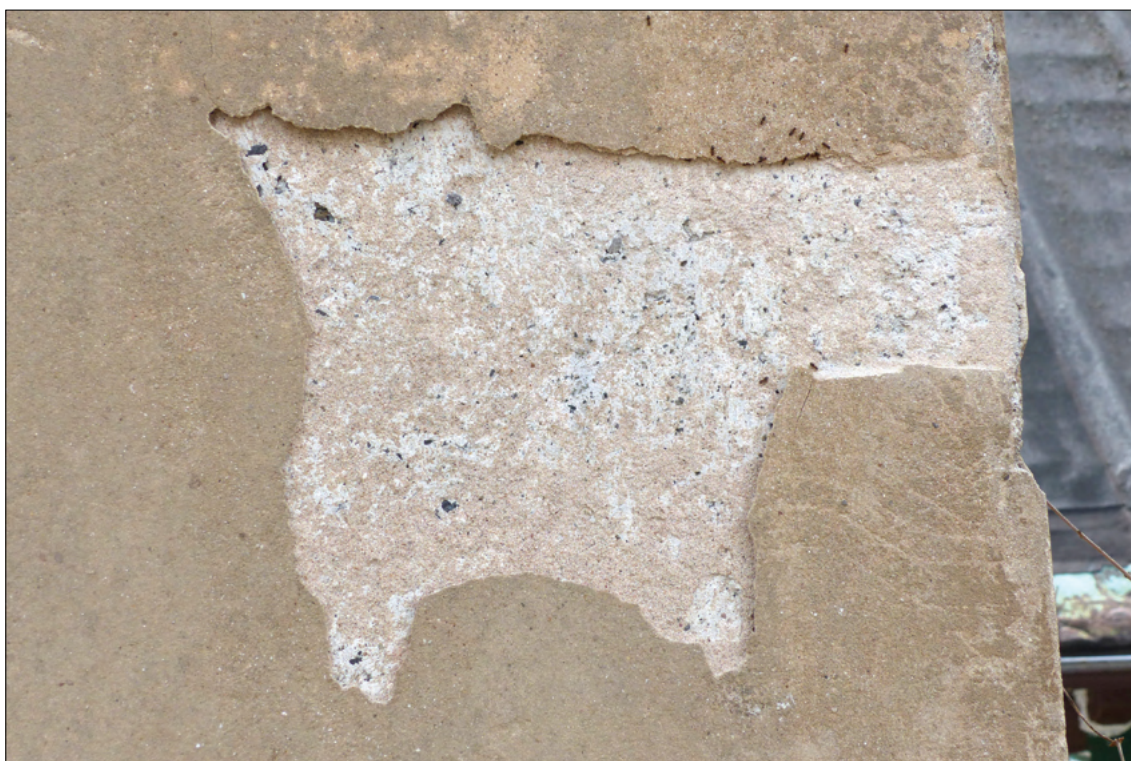
Obr. 24: Detail odlupujícího se štuku na východní stěně. Na nároží není žádná stopa po plastické úpravě (lizéna)

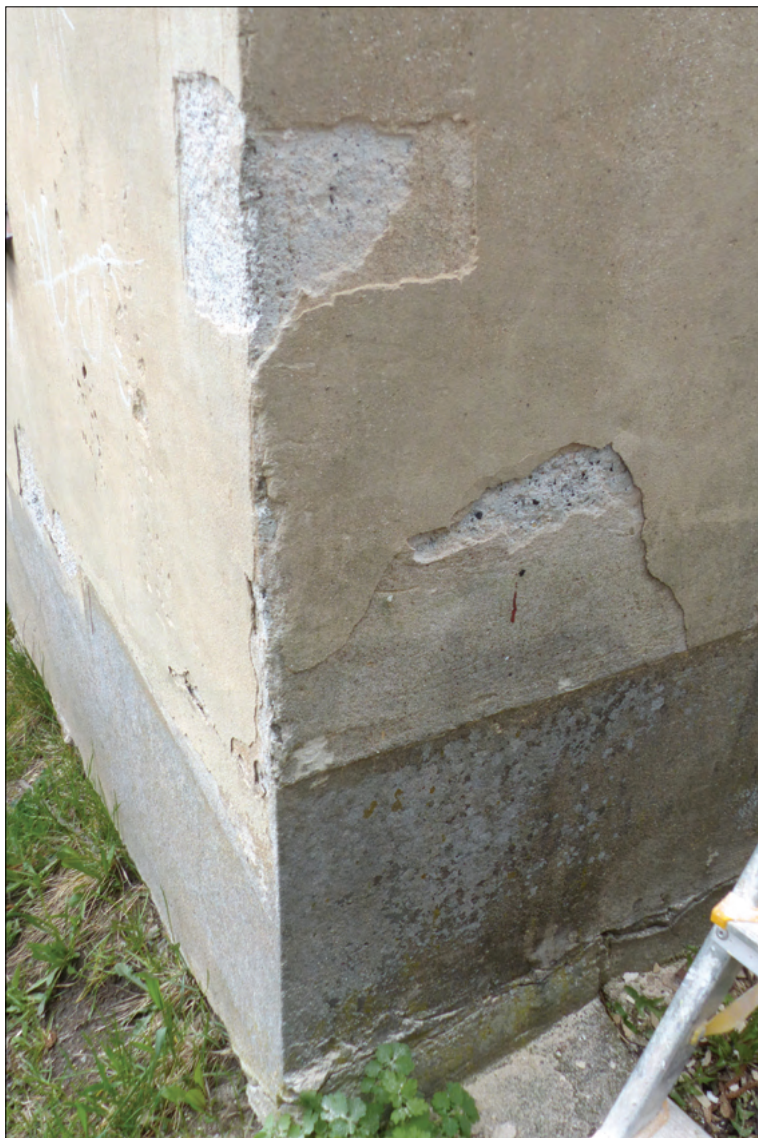
Obr. 25: Spodní část severovýchodního nároží s cementovým soklem a defekty ve svrchních štukových vrstvách

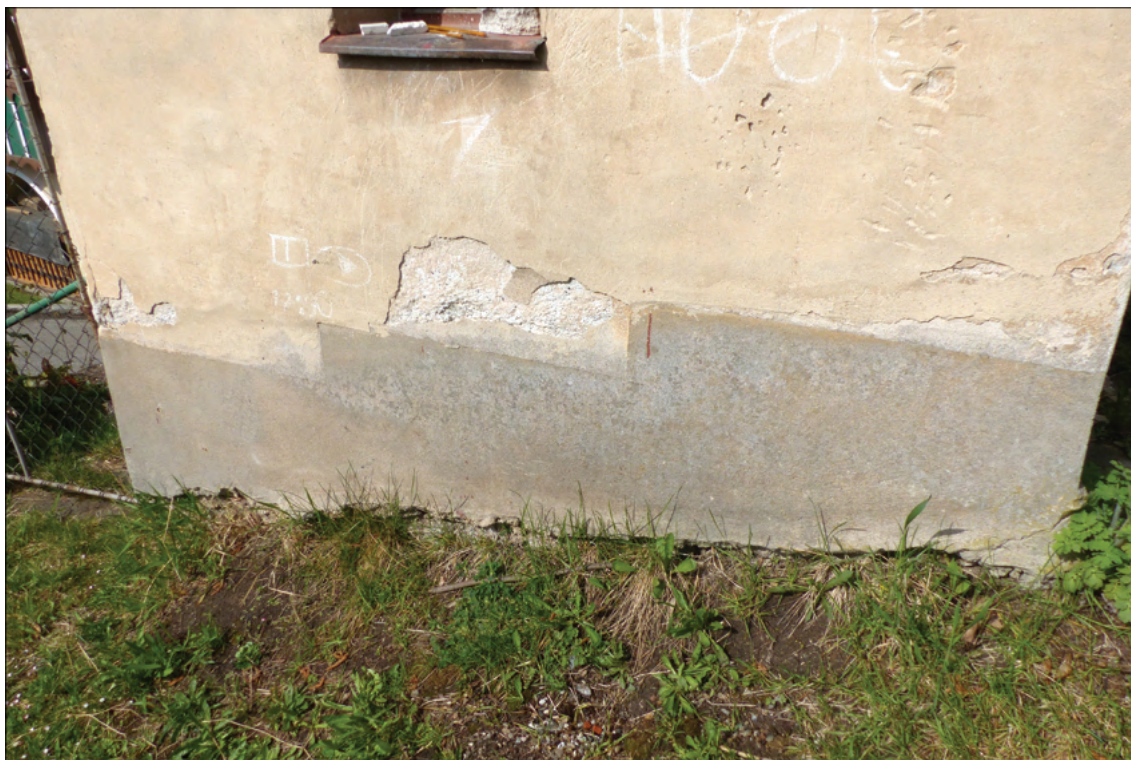
Obr. 29: Spodní část východní stěny s cementovým soklem a s defekty v omítce nad ním

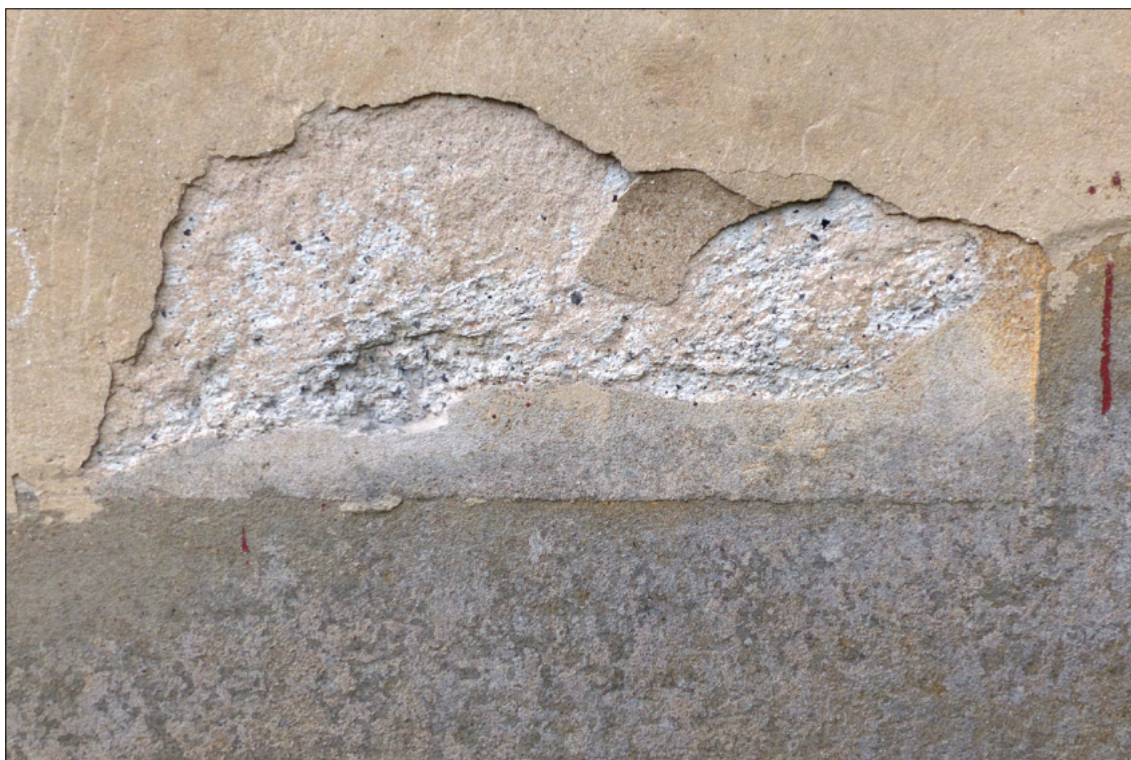
Obr. 31: Defekt nad hranou cementového soklu

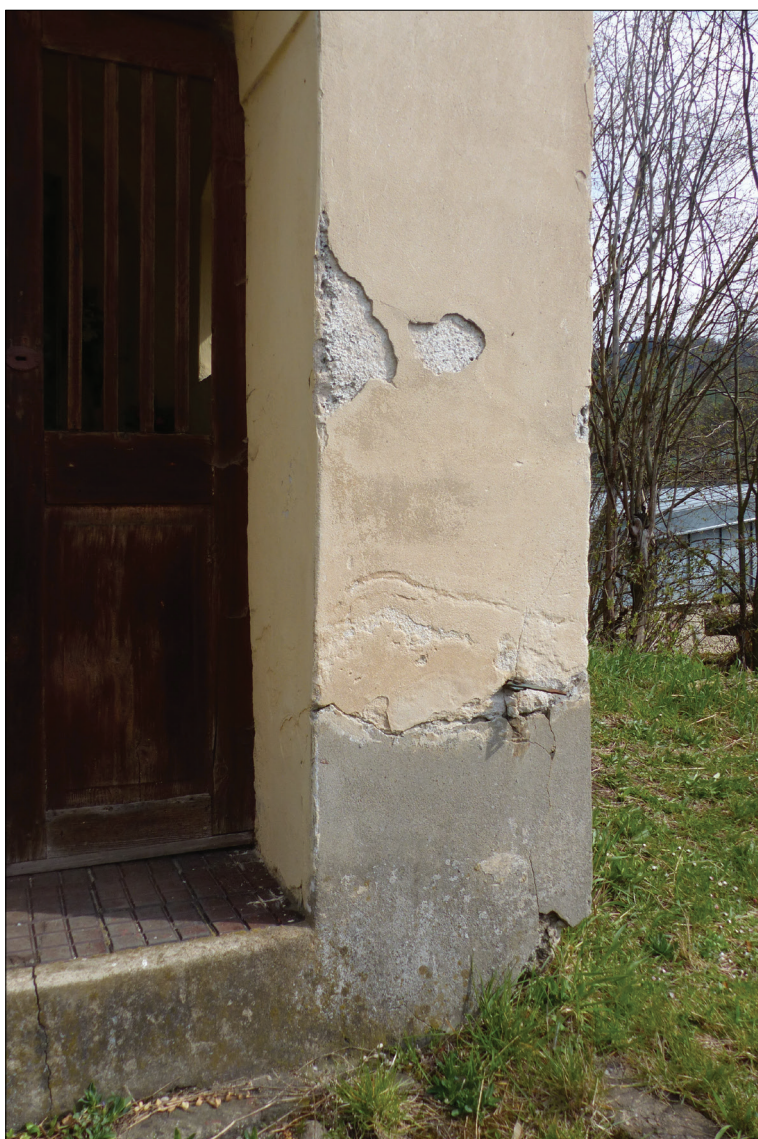
Obr. 32: Pravá spodní část vstupní jižní stěny s defekty v omítce

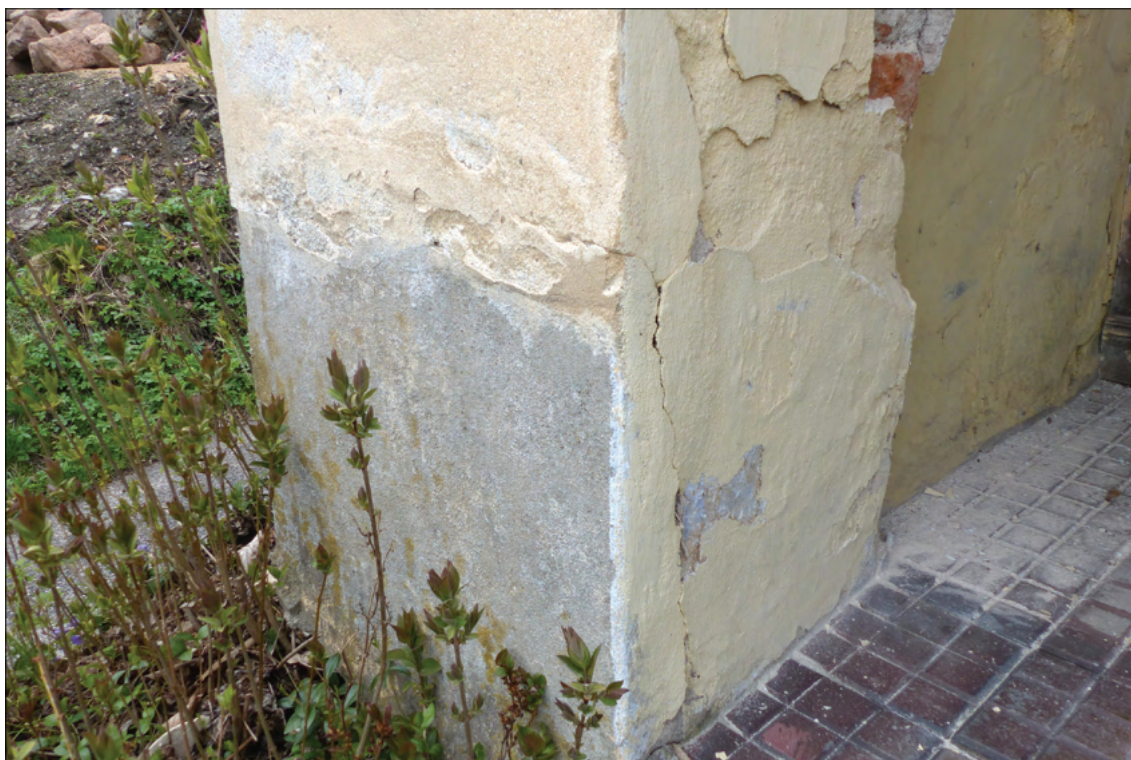
Zejména ve spodních částech jsou omítky ve větší míře popraskané a opadané, nejvýraznější defekty jsou ve špaletě vstupu, kde navazují na poškození nad cementovým soklem exteriéru. Pod svrchními vrstvami nátěru omítka místy ztratila soudržnost, takže ppo narušení pevné svrchní vrstvy se z deektu vysype pouze nesoudržné plnivo (písek).

Obr. 33: Soklová partie levé části vstupní jižní stěny s cementovým soklem a výrazným poškozením omítky ve špaletě

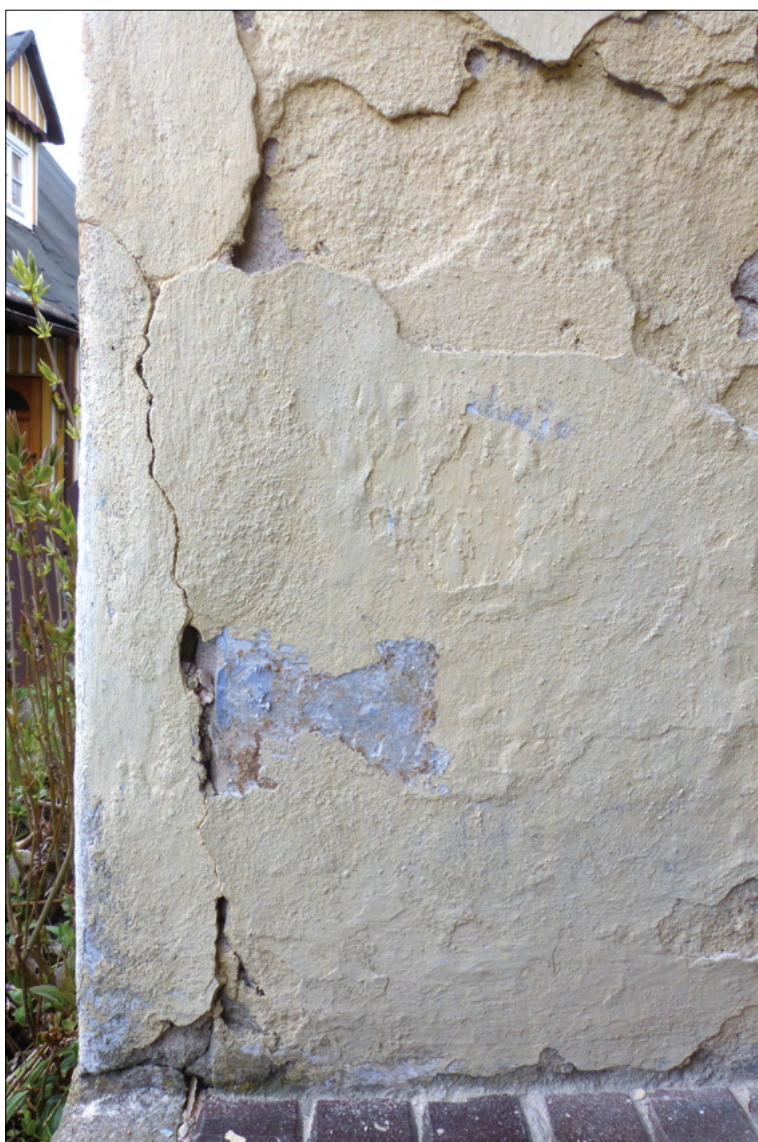
Obr. 34: Vnitřní část levé části špalety vstupních dveří. Vlevo odlupující se cementový sokl na jižní stěně

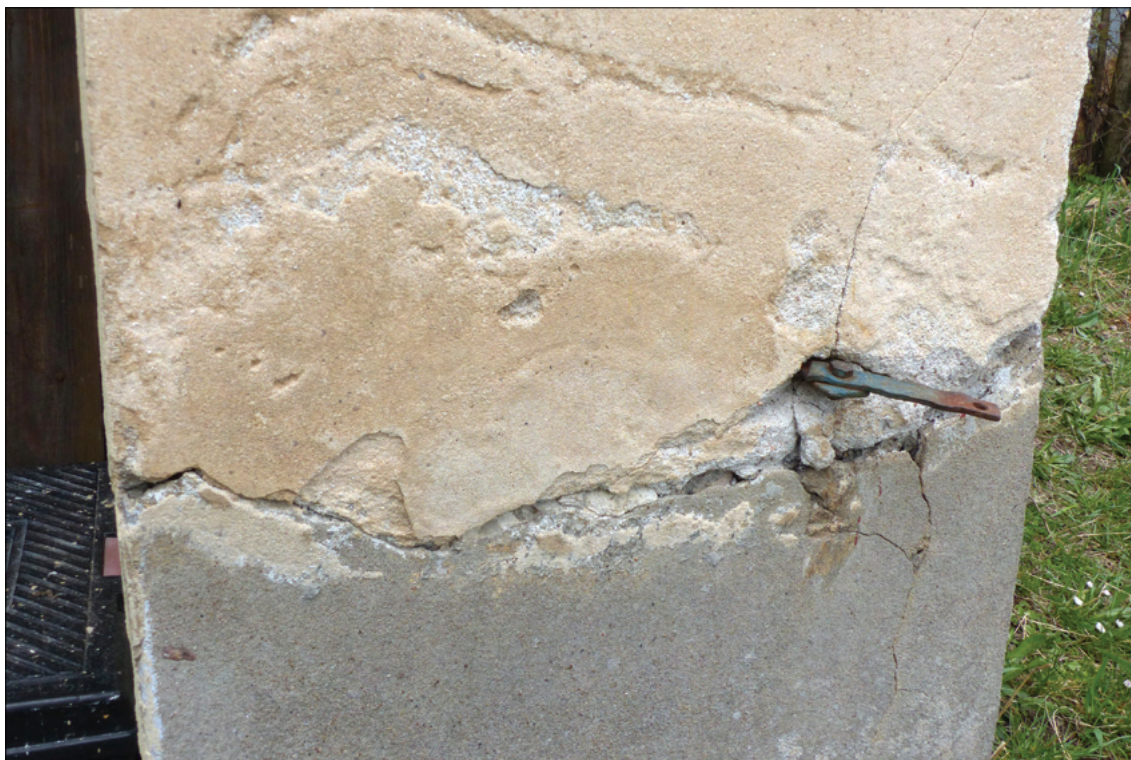
Obr. 35: Detail poškození nad soklem v pravé části vstupní stěny

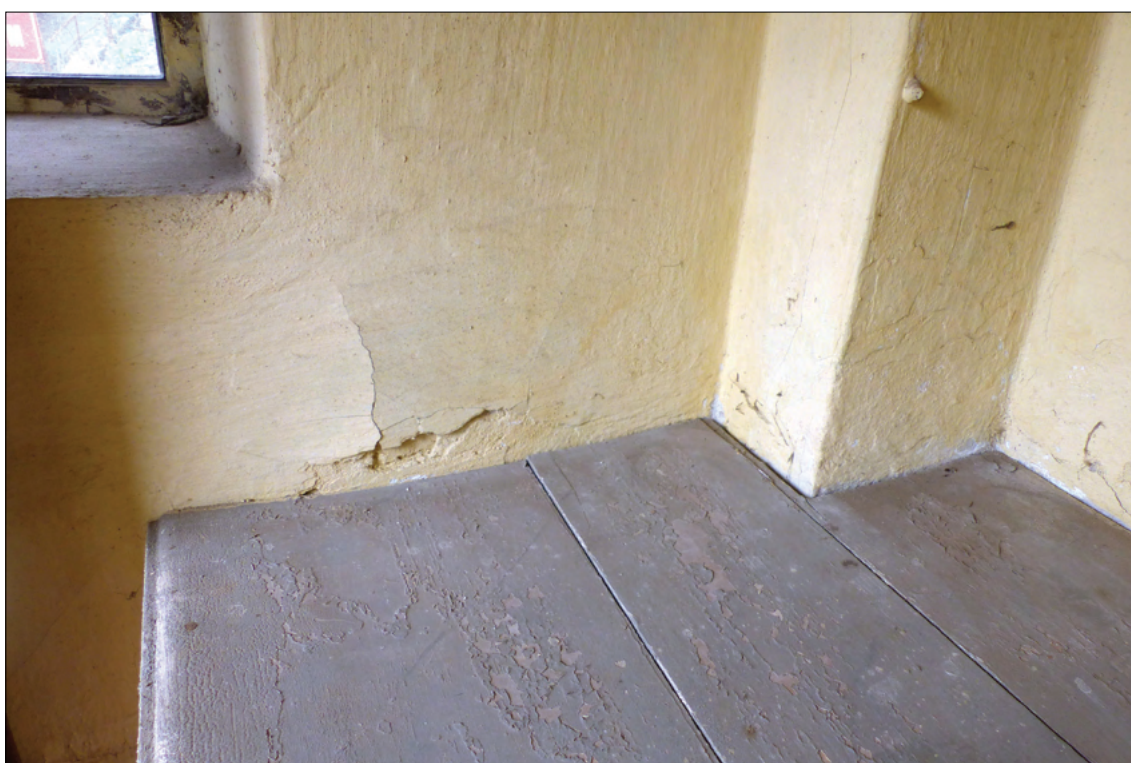
Obr. 42: Defekty v omítce nad levou stranou vestavěného stolu. Poslední světle žlutý nátěr je aplikovaný přes nevytmelená místa

Jemnější defekty v interiérových omítkách je kromě vápenné malty možné zapravit stěrkou na vápenné bázi (Devoskit aj.), i zde je dobré se vyhnout běžnějším čistě akrylátovým materiálům. Při finálním nátěru se zdá být vhodnější návrat ke starší bílé barevnosti (současný žlutý nátěr je jediný v celém historickém souvrství).

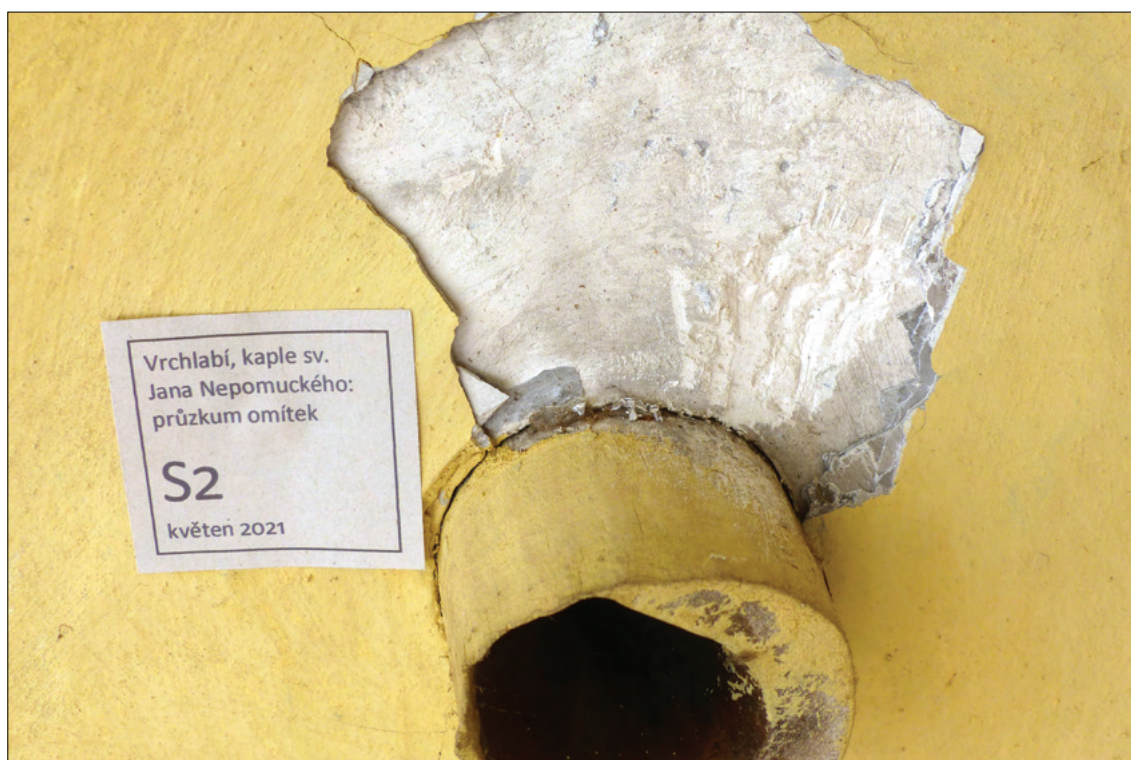
Sonda S2: na klenbě u prostupu, kterým byl veden provaz od zvonu

Obr. 46: Sonda S2 se sádrovou plombou u otvoru, kterým byl z krovu spuštěn provaz od zvonu

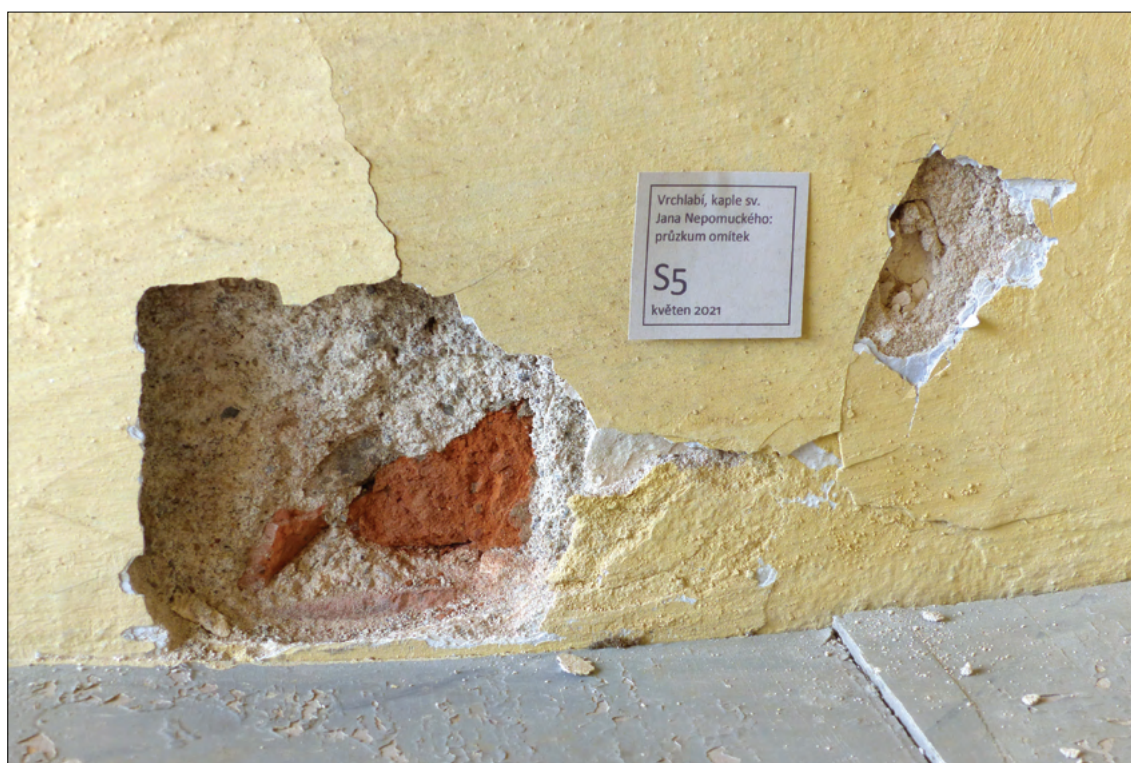
Sonda S5: v defektech vlevo nad vestavěným dřevěným stolem

Obr. 52: Sonda S5 v drolících se defektech nad levou hranou vestavěného stolu
