Vrchlabí, kaple sv. Jana Nepomuckého

Restaurátorský průzkum omítek

Jiří Bláha

květen 2021

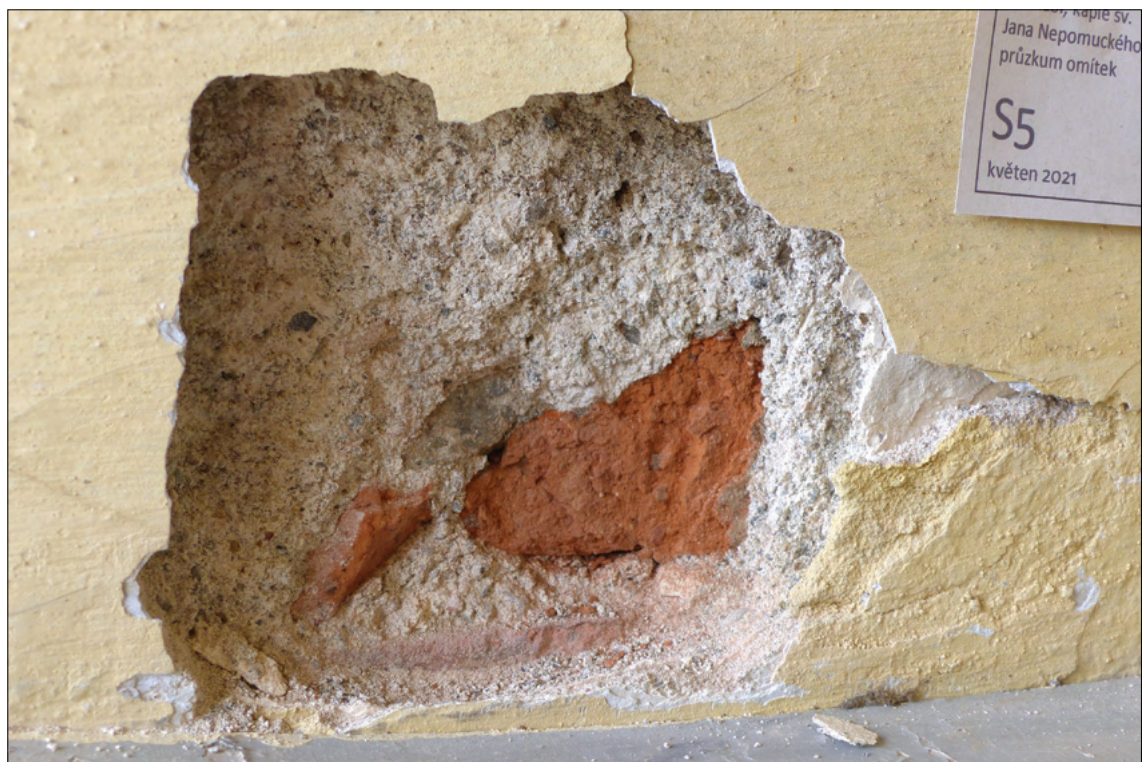
Obr. 53: Detail části sondy S5 s omítkou vysypanou až na cihlové zdivo

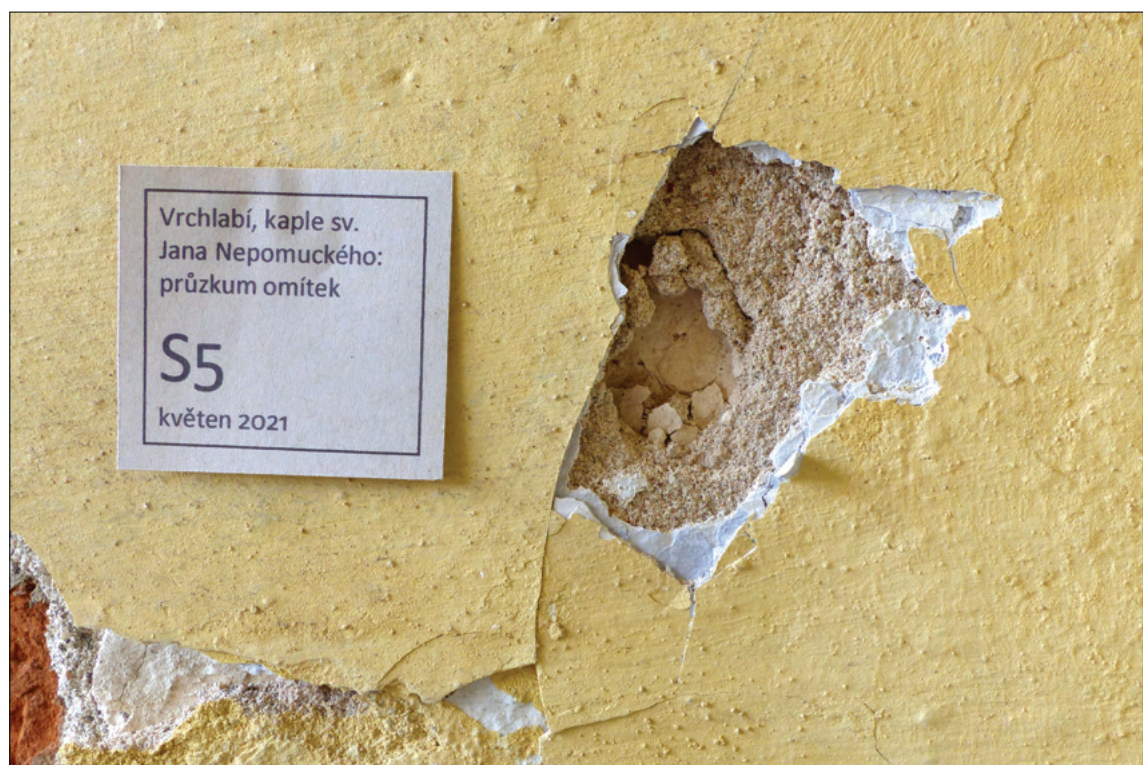
Obr. 54: Část sondy S5 s vydrolenou svrchní štukovou vrstvou

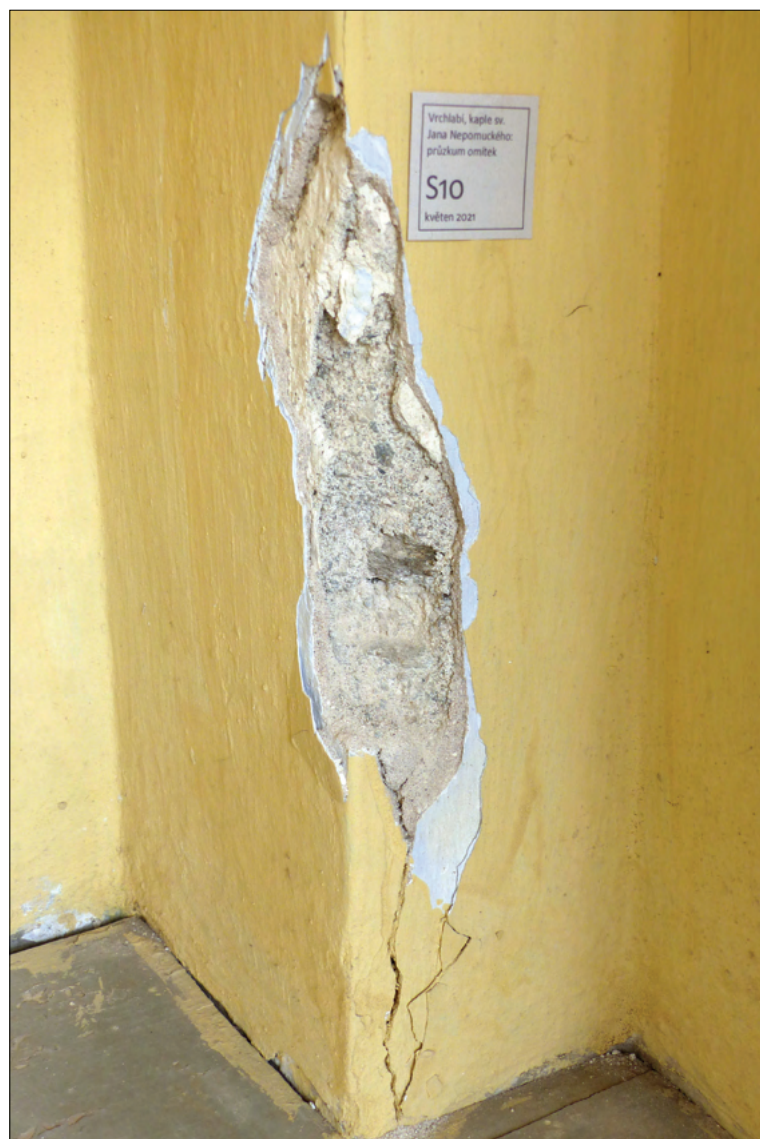
Sonda S10: v defektu na hraně pravé špalety centrálního výklenku na čelní (severní) stěně

Obr. 64: Sonda S10 na poškozeném nároží nad pravou částí vestavěného dřevěného stolu

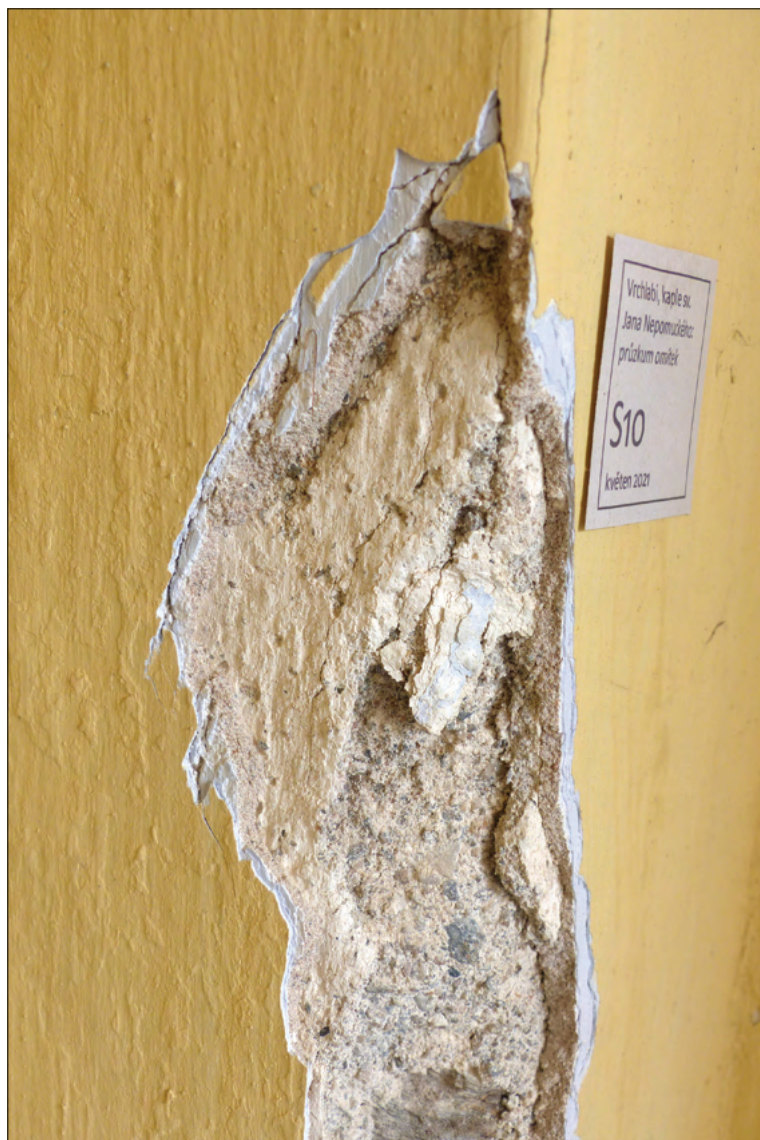
Obr. 65: Detail sondy S10 s poškozenou hranou původní omítky a s částečně opadanými svrchními vrstvami

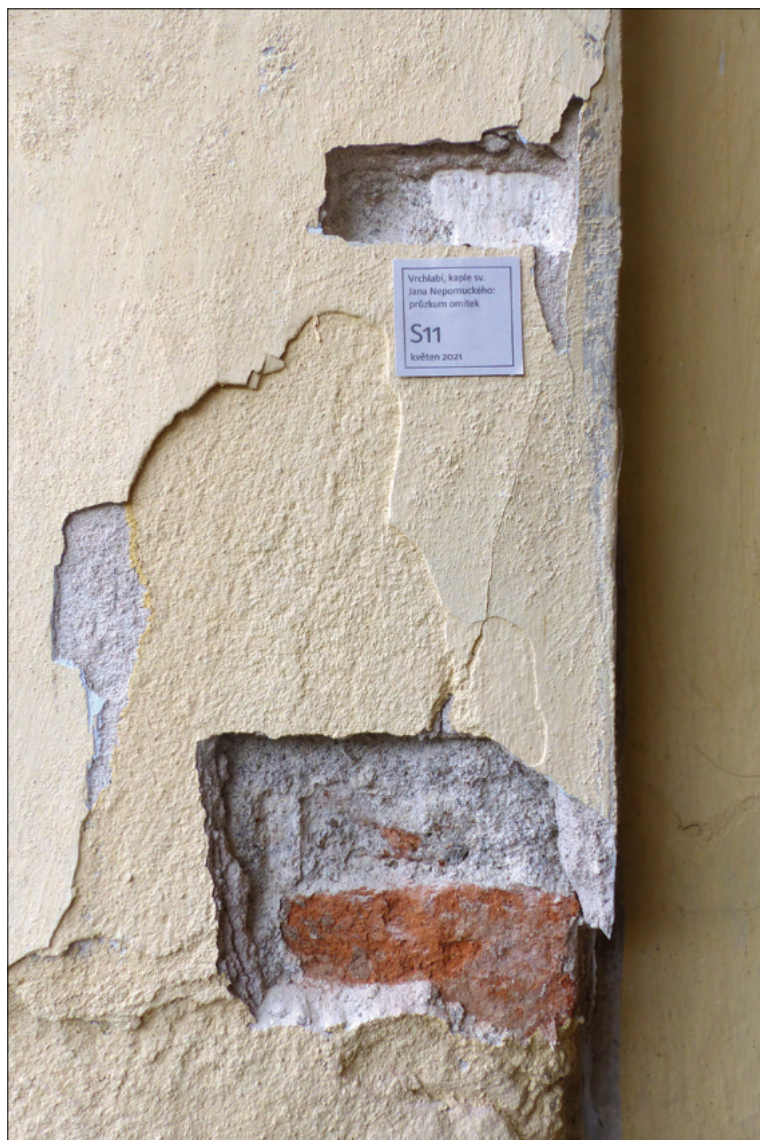
Sonda S11: ve spodní části levé špalety vstupu

Obr. 67: Detail poškozené a někdy vyspravované omítky ve spodní části levé dveřní špalety s destrukcí a sondou S11

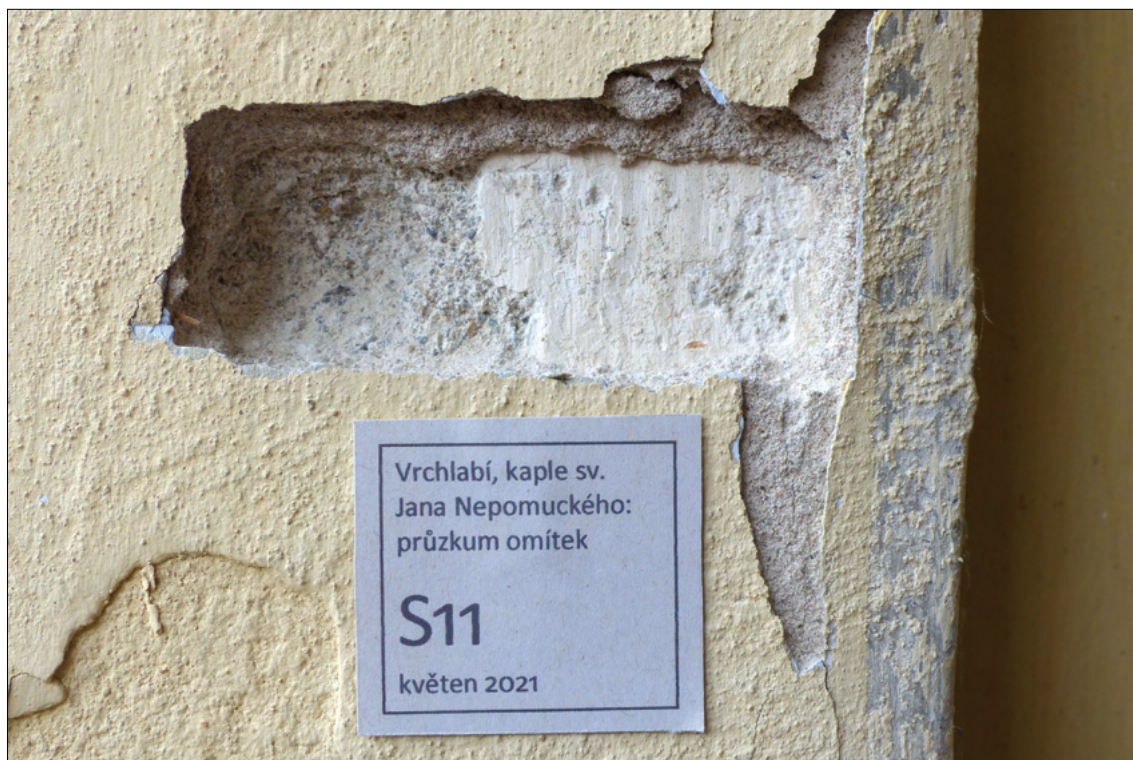
Obr. 68: Detail sondy S11. Původní omítka dochovaná jen částečně, částečně zdestruované vysrávkové omítky

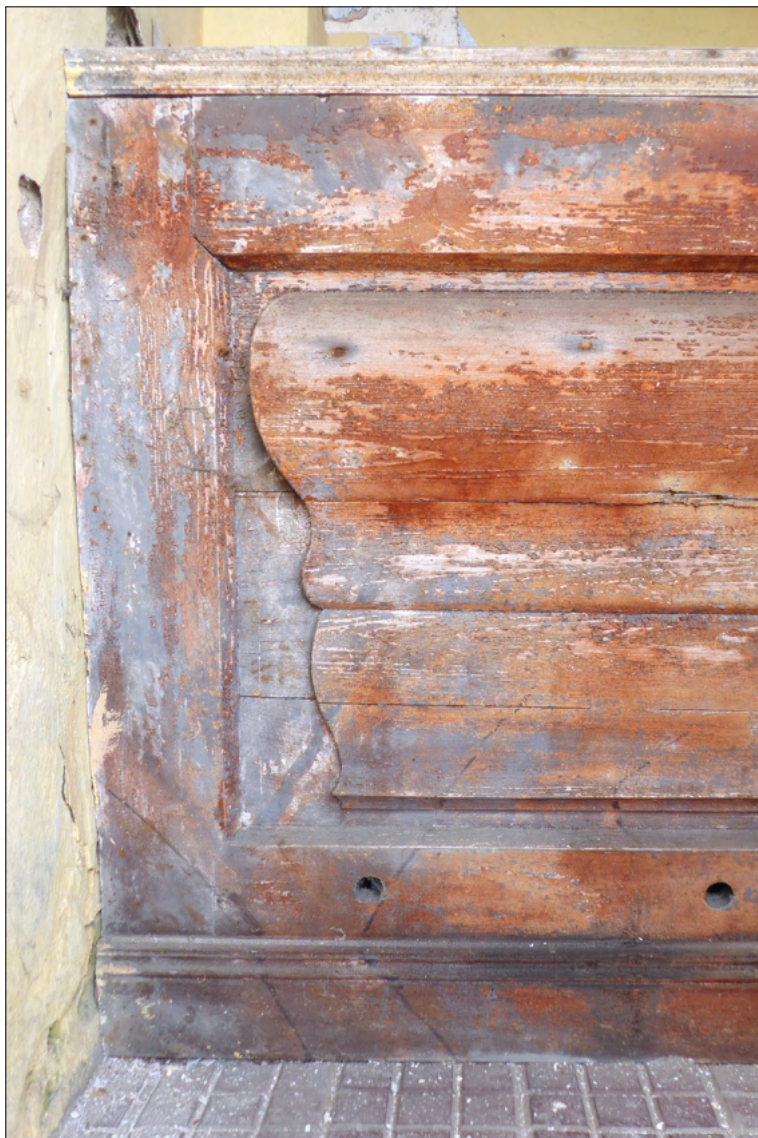
Vestavěný dřevěný oltářní stůl s téměř setřenou polychromií (malované mramorování) i dlažba mohou souviset s větší opravou, při které byla na stěny nanesena vrstva štku; opravu není možné přesněji datovat, ale dá se předpokládat cca konec 19. století.

Obr. 69: Z čela vestavěného dřevěného stolu je téměř smytý nátěr s malovaným mramorováním
