OBNOVA FASÁD
Vrchlabí, Krkonošská č.p. 140
12/2019

Název akce: Obnova fasád včetně doměření,
 návrhu doplňků a detailů
Místo akce: Vrchlabí, Krkonošská č.p. 140
Investor: Město Vrchlabí
 Zámek č.p. 1
 543 11 Vrchlabí
Zpracovatel: Odbor majetkový
 Ing.arch. Michael Hobza
 Bělocká 20/363, 161 00 Praha 6
 IČO: 13108361, ČKA: 01 287
 Mob: 736 504 393
 E-mail: michael.hobza@seznam.cz

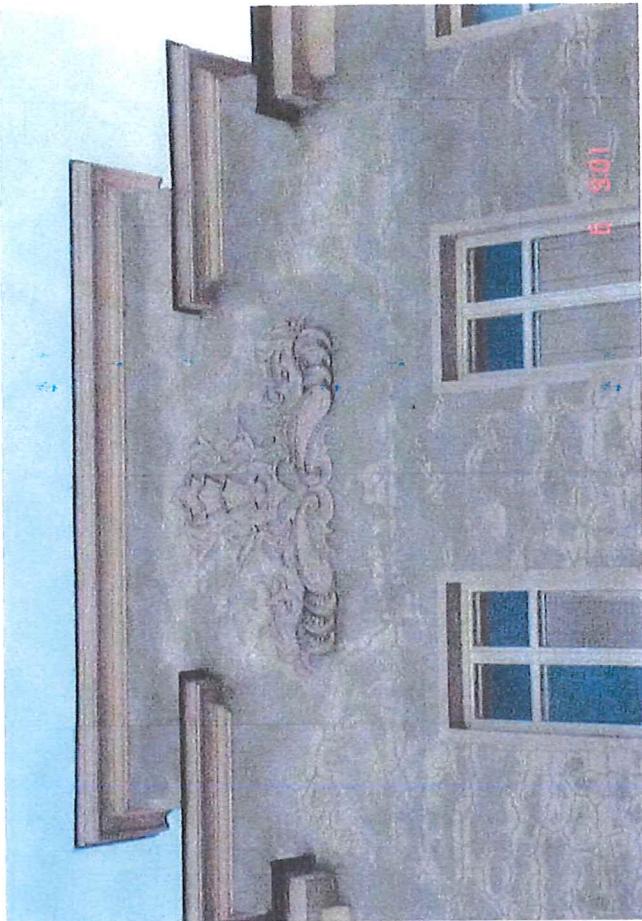
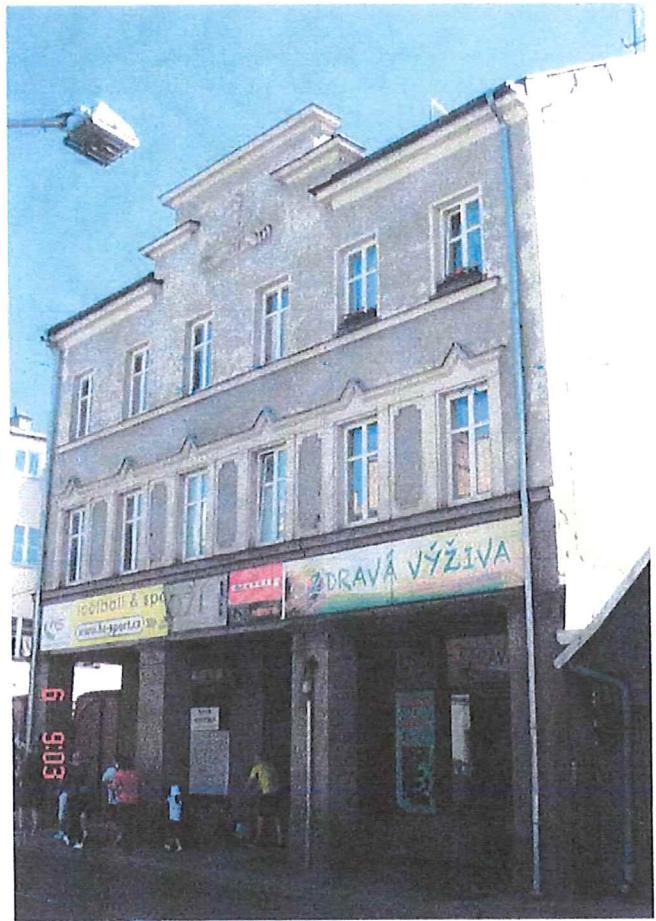
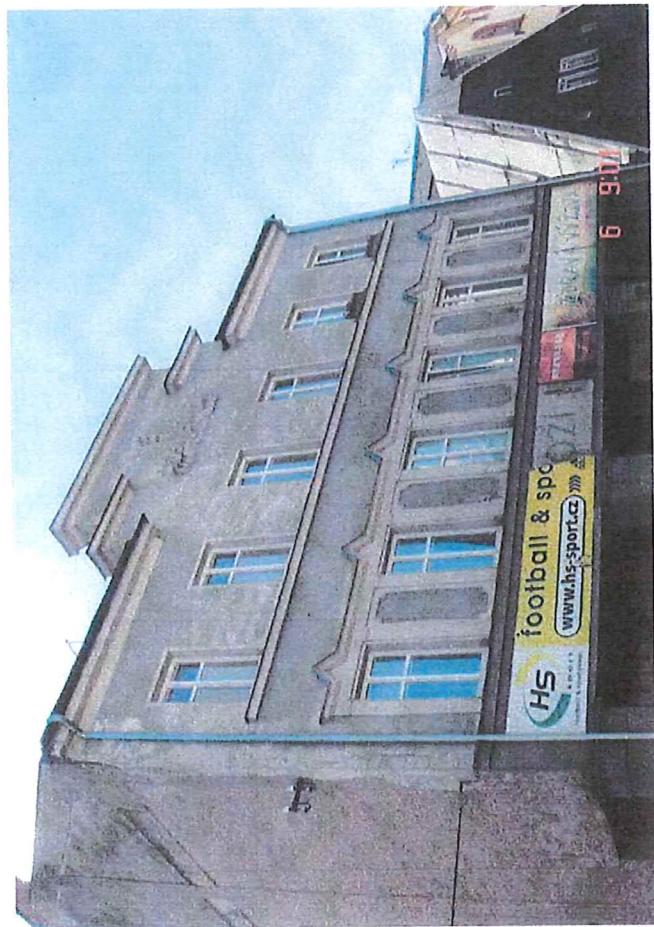
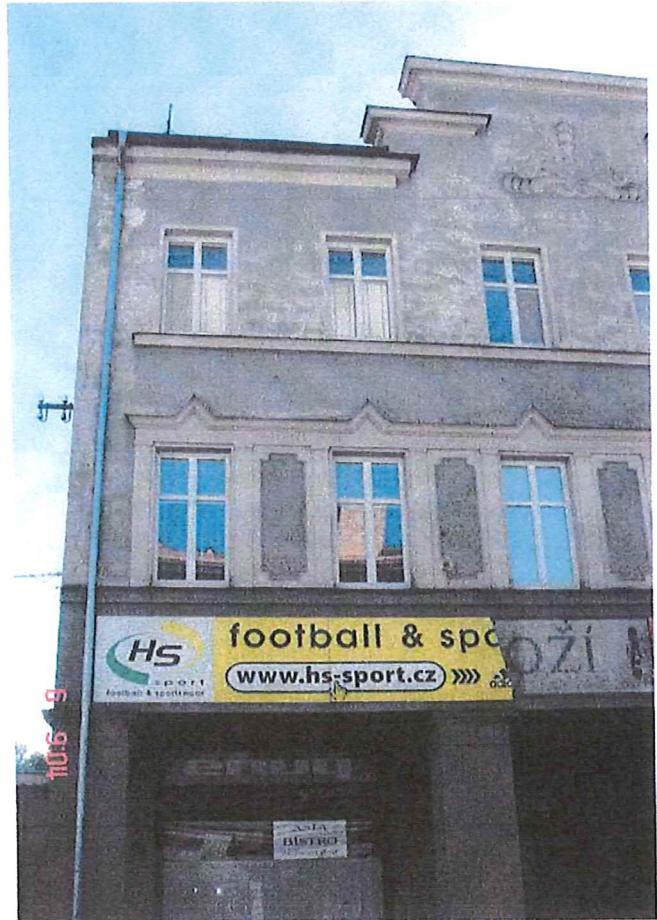
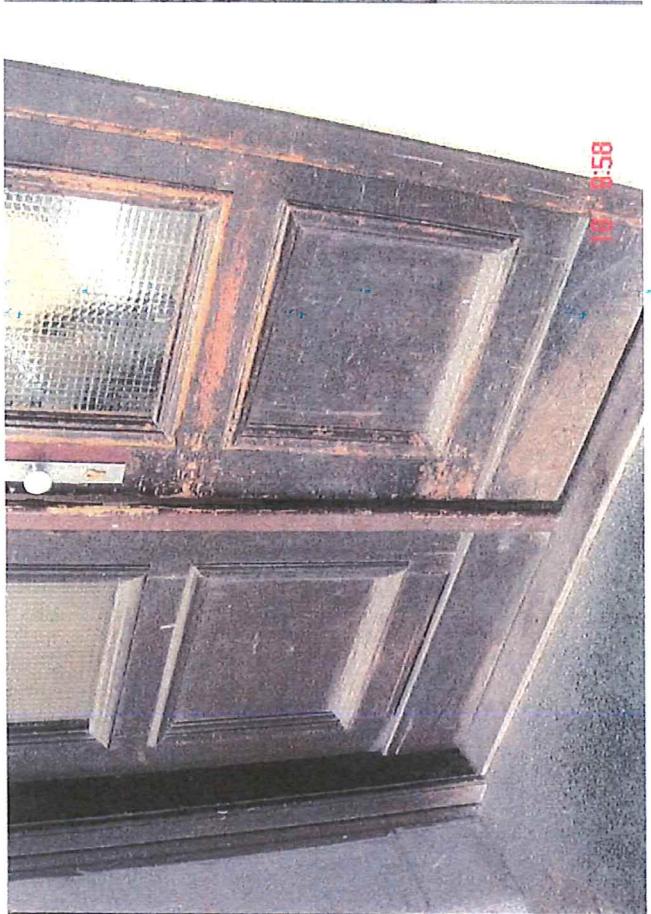
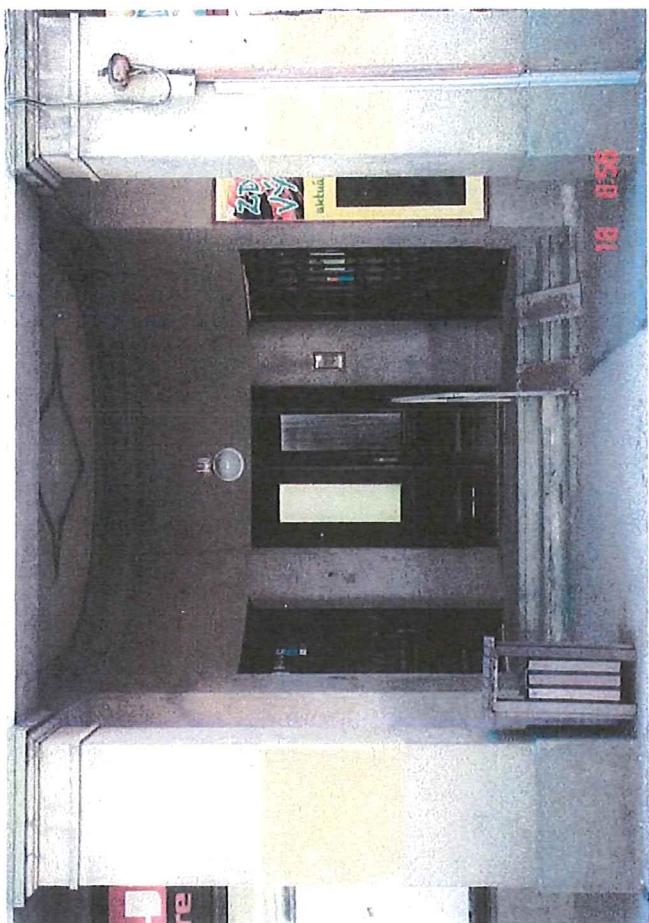
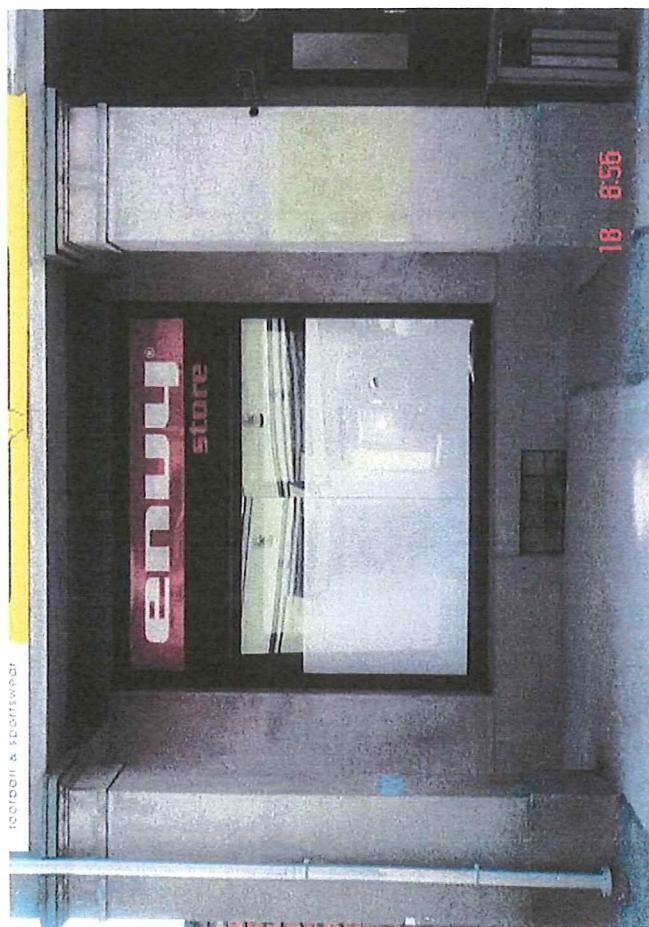
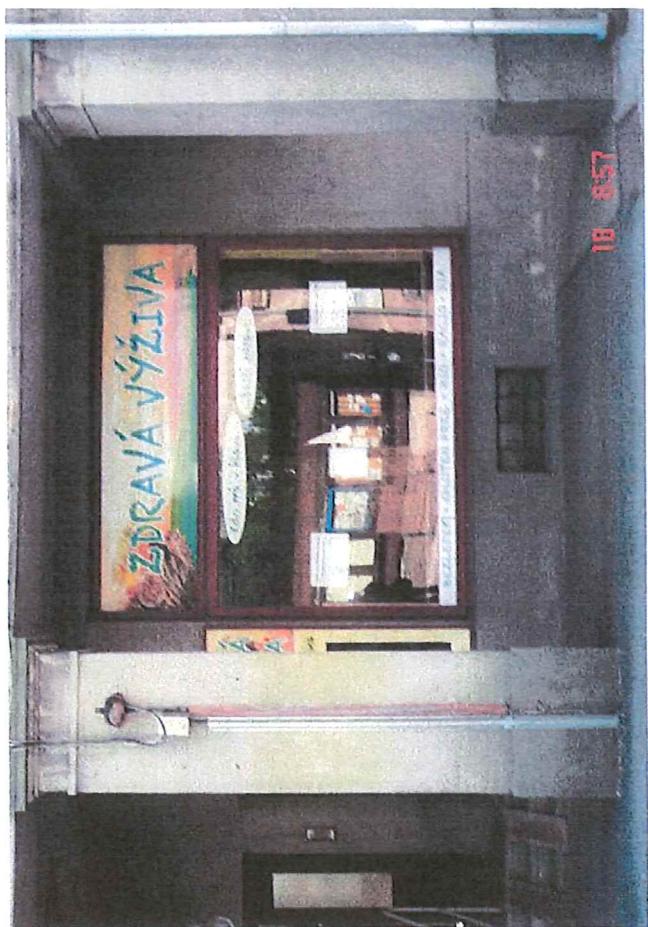
A 1

Vlastní objekt je třípodlažní s podloubím a rímsovým štítem umístěným v ose domu. Fasáda je v podstatě rozdělena na dvě části. Na přízemí s průběžným podloubím a plochu fasády nad kordonovou rímsou. Součástí podloubí je v ose objektu zvýšená půlkruhová podesta se vstupy do nebytových prostor a bytové části ve vyšších podlažích. Tato podesta je z broušeného teraca včetně schodů se zapuštěnou kovovou rohožkou. Teraco je popraskané a na mnoha místech otlučené. Sokl, stěny i detaily sloupů mají pemrlovanou omítku. V současné době je místně popraskaná a zvětraná. Strop podloubí a nad podestou je štukový s profilovaným fabionem a drobnou štukovou výzdobou. Výkladce a vstupní dveře jsou dřevěné, zasklené

pouze jednoduchým sklem s truhlářskými zárubněmi. Z technického hlediska jsou nevyhovující a v podstatě dožilé. Fasáda 1. a 2. patra je plochá rovná hladká štuková a je plasticky rozčleněna profilovanými průběžnými parapetními a nadokenními římsami, římsovým štítem a ostěním oken. Tato nevykazuje žádné větší poruchy. Pouze samotná plocha je degradovaná barevně. Okna jsou nová a budou ponechána.

Dnes jsou provedeny z pemrlované omítky. Jsou lokálně otlučené a vlasově popraskané. V celém rozsahu včetně fabionů a detailů bude provedena stěrková myvatelná omítka střední hrubosti. Barva stěrky dle vzorníku HERBOL graphitgrau **HN.01.64** str.2.

V celé ploše bude stávající do zelena probarvené teraco odstraněno včetně zapuštěné kovové rohože. Podkladní beton bude vyspraven a větší trhliny armovány ocelovými vložkami. V původním rozsahu bude položeno nové broušené teraco černé barvy. Finálně bude na schodech umístěna kovová konstrukce nájezdů pro kočárky.

Sokl na fasádě, sloupech a na podestě z pemrlolané omítky bude odstraněn. Větší praskliny budou opraveny armováním vlepenými ocelovými vložkami. Na celý povrch soklu bude nanесена opět pemrlovaná omítka tmavošedé barvy.

Celá fasáda bude omyta tlakovou vodou a zpevněna penetrací. Budou provedeny drobné opravy a vše bude tzv. přepěněno. Plocha fasády se stropy podloubí bude opatřena nátěrem barvou HERBOL graphitgrau **HN.01.76**. Římsy, špalety oken a štukové prvky budou opatřeny barvou HERBOL **EO.05.75**.

Dostávajících otvorů budou osazeny nové výkladce. Budou vyrobeny z polotvrdého dřeva se stejnými rozměry, členěním i detaily. Jednotlivé rámy budou vyklápěcí směrem ven podél horní vodorovné hrany. Zajištěny budou jazyčkovými zámky na čtyřhran s bezpečnostní krytkou..Zasklení bude vakuovaným dvojsklem. Finální úprava bude tmavohnědou silnovrstvou lazurou.

Jedná se o dřevěnou rámovou konstrukci s výplněmi. Zárubeň je dřevěná truhlářská. Nové dveře budou stejných rozměrů, členění i detailů. Spodní výplň bude z tepelně izolovaných dýhovaných desek. Horní výplň bude z vakuovaného dvojskla. Zárubeň bude opět truhlářská s profilovanými krycími lištami.

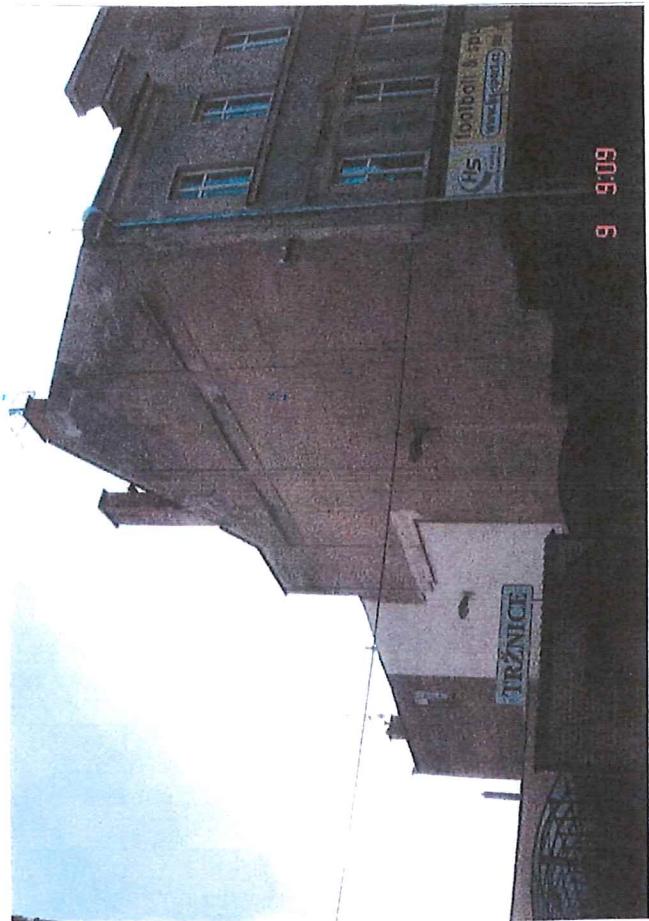
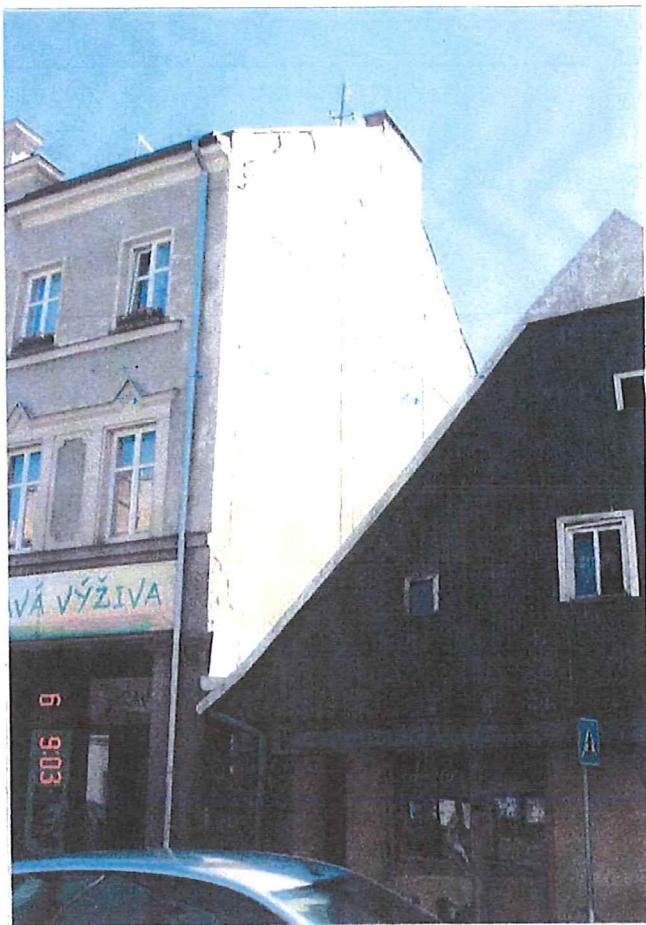
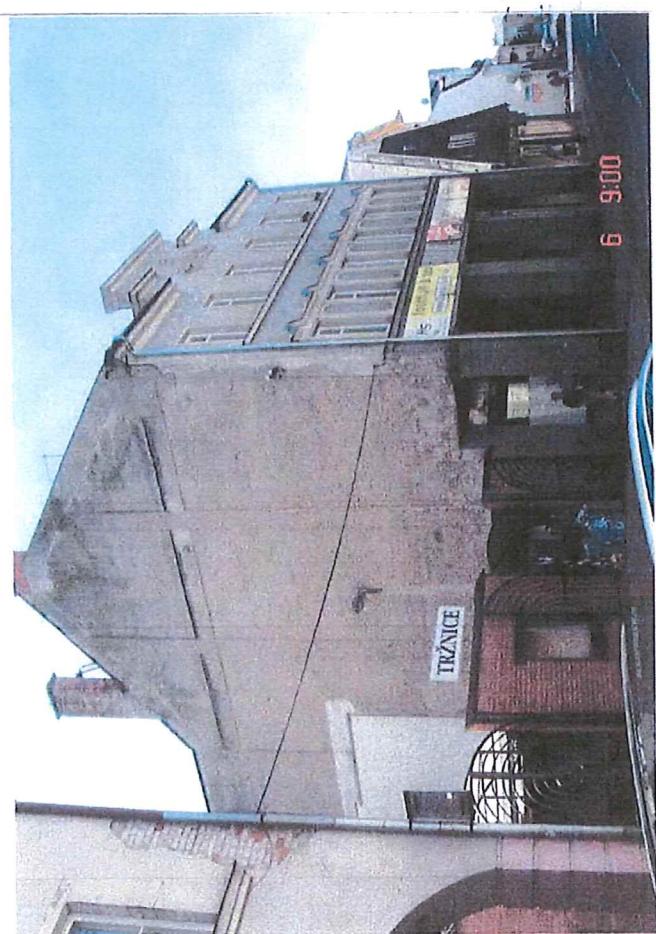
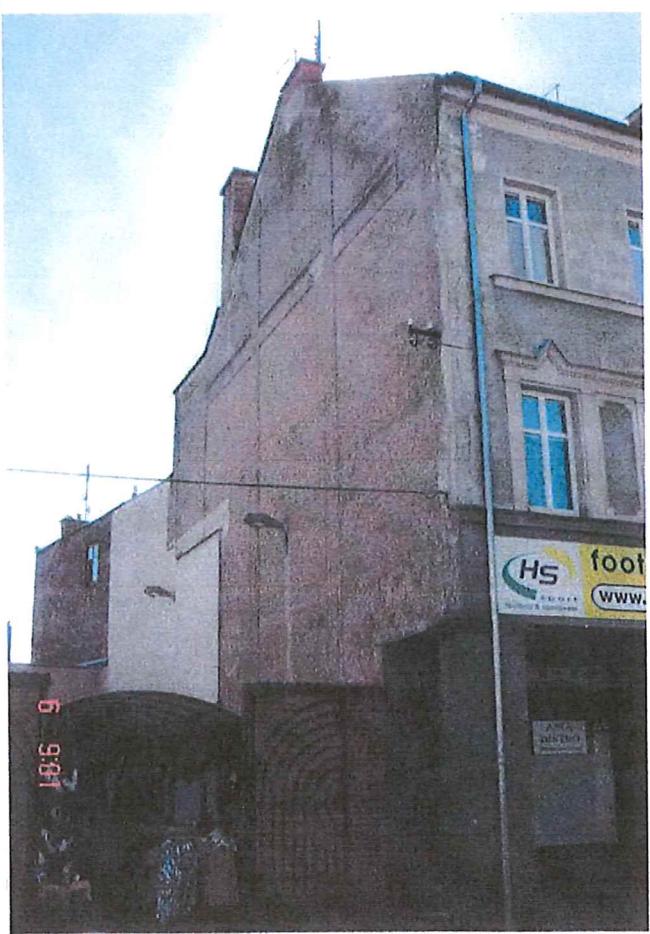
A 2

Boční štitové (severní a jižní) stěny jsou bez oken. V podstatě jsou připravené pro řadovou zástavbu ulice Krkonošské ke které nedošlo. Od terénu do výšky cca 3 m jsou fasády nepřístupné a neměřené. Vlastní plocha je členěna pouze mělkými lizénovými rámy.

Plocha fasád bude omyta tlakovou vodou a vyspravena jednovrstvou vápennou maltou. Finálně bude opatřena jednobarevným nátěrem dle fasády do ulice barvou HERBOL graphitgrau HN.01.76.

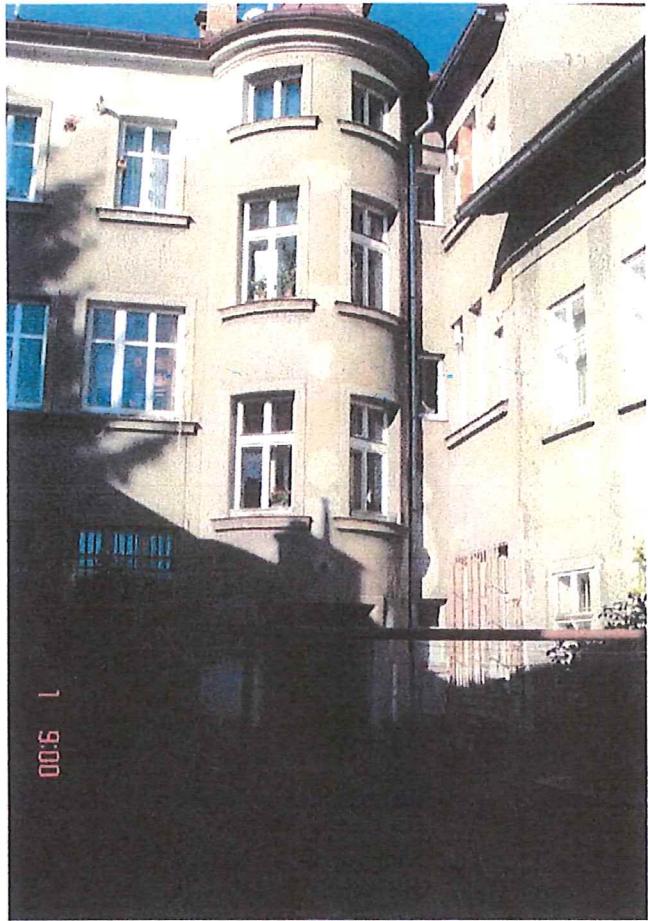
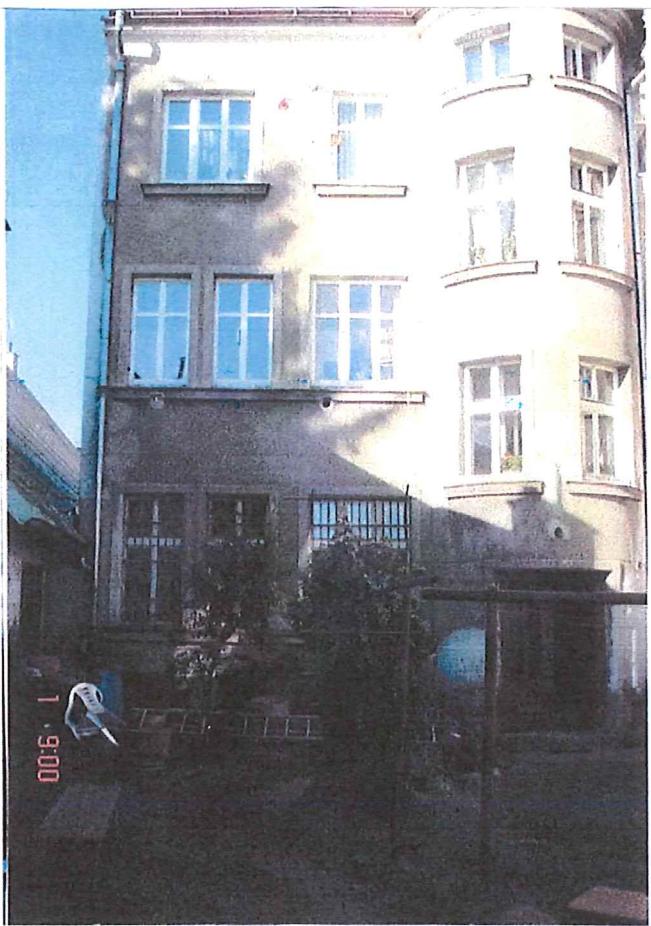
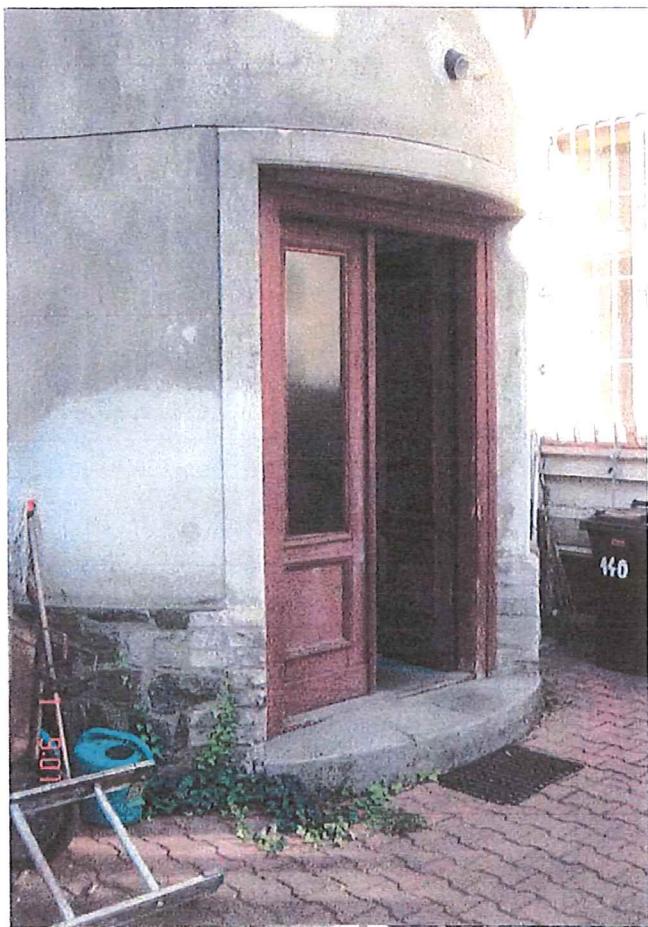
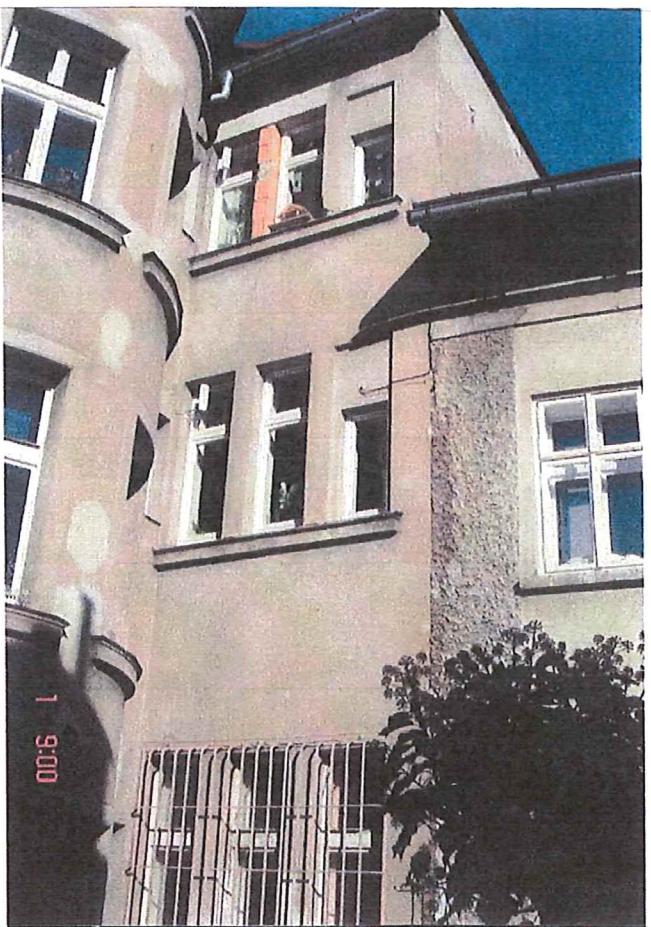
A 3

Fasáda je stejnoměrně hrubozrnná a připomíná břízolit. Až na pár opravovaných míst je v dobrém stavu. Členěná je pouze podokenními římsami a lehce zapuštěným ostěním oken. Okna v nadzemní části všech tří podlaží jsou nová. V cylindrickém rizalitu jsou v přízemí dvoukřídlé vchodové dveře. Jsou dřevěné rámové ze 2/3 prosklené s truhlářskými zárubněmi. Jsou středně opotřebené a neudržované. Nástupní podesta k těmto dveřím sleduje půdorysně tvar rizalitu a je s broušeného teraca. Na několika místech je popraskaná. Sokl je kombinací kamene, betonových překladů na d okénky a režného zdiva z bílých vápenných cihel. Kámen a beton jsou v celku dobře zachované. Režné zdivo je ale silně zvětralé a hlavně samotné cihly jsou v mnoha případech rozsypané do hloubky cca 2 cm. Okénka do suterénu jsou dřevěná a naprostoto dožilá. Na oknech do přízemí jsou bezpečnostní mříže z kovových čtyřhranných tyčí.

Celá fasáda bude umyta takovou vodou a penetrována. Budou provedeny drobné opravy a celá plocha včetně detailů bude naštukována. Barva fasády bude dle vzorníku HERBOL odstínu graphitgrau HN.01.76.

Ze soklu budou odstraněny veškeré zvětralé části. Kamenná část bude pouze nově vyspárováná. Betonové překlady budou lehce opraveny vápenocementovou maltou. Zvětralé režné zdivo bude omítnuté vápenocementovou maltou do původní tloušťky

Popraskané teraco bude kompletně vybourané. Podkladní beton bude vyspraven betonovou stěrkou se sítí. V původním rozsahu bude provedeno nové teraco v černé barvě a ošetřeno proti povětrnostním vlivům.

Původní dřevěná okénka budou odstraněna. Nová budou kovová vyrobená z ocelových válcovaných profilů. Křídla budou otevírávat sklápěcí směrem dovnitř a zasklená čirým válcovaným sklem s drátěnou vložkou. Na pevném rámu bude osazena pevná mřížka z děrovaného plechu s ražbou čtyřlistku. Natřená budou polomatnou tzv. kovářskou černí. Jedná se o 4 okna -ok1 velikosti 980x500 mm a jedno okno -ok2 velikosti 400x500 mm.

Budou pouze repasovány. Vrchní krycí nátěr bude odstraněn. Bude osazen nový bezpečnostní vložkový zámek a nové bezpečnostní kování kliko-klika v černém provedení. Dveře budou truhlářsky opraveny a natřeny krycím polomatným nátěrem tmavohnědé barvy.

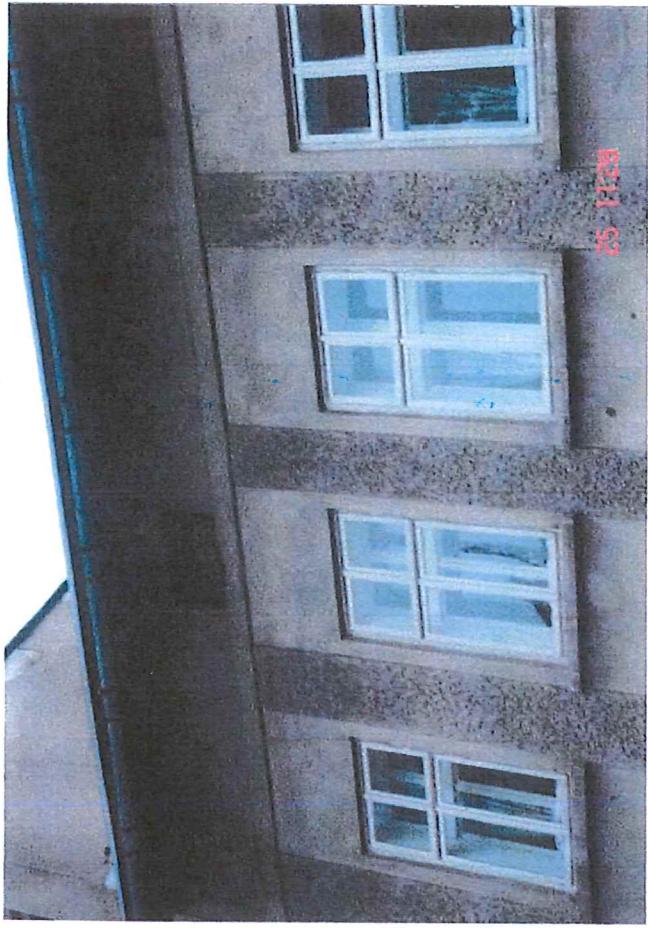
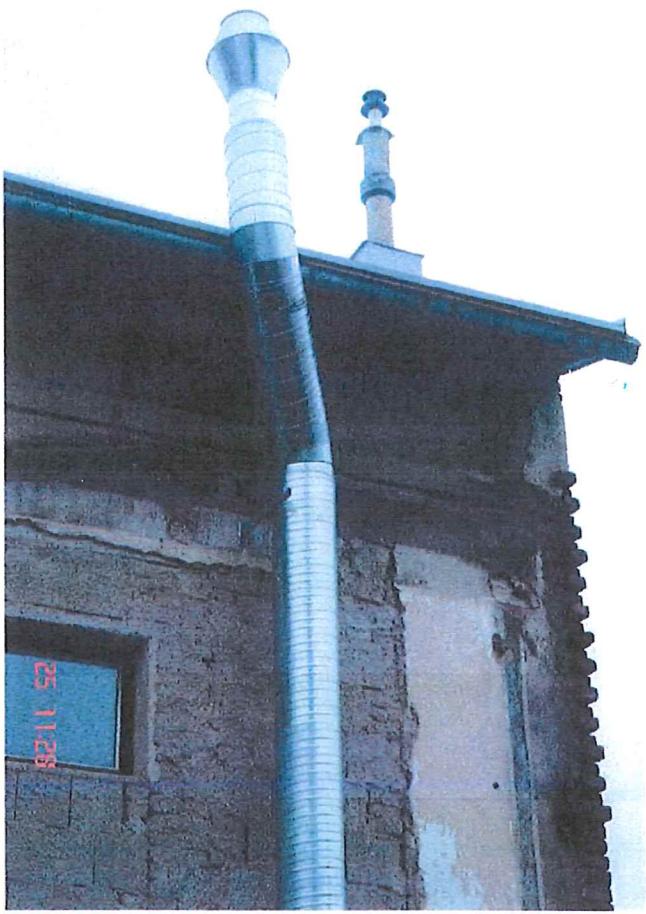
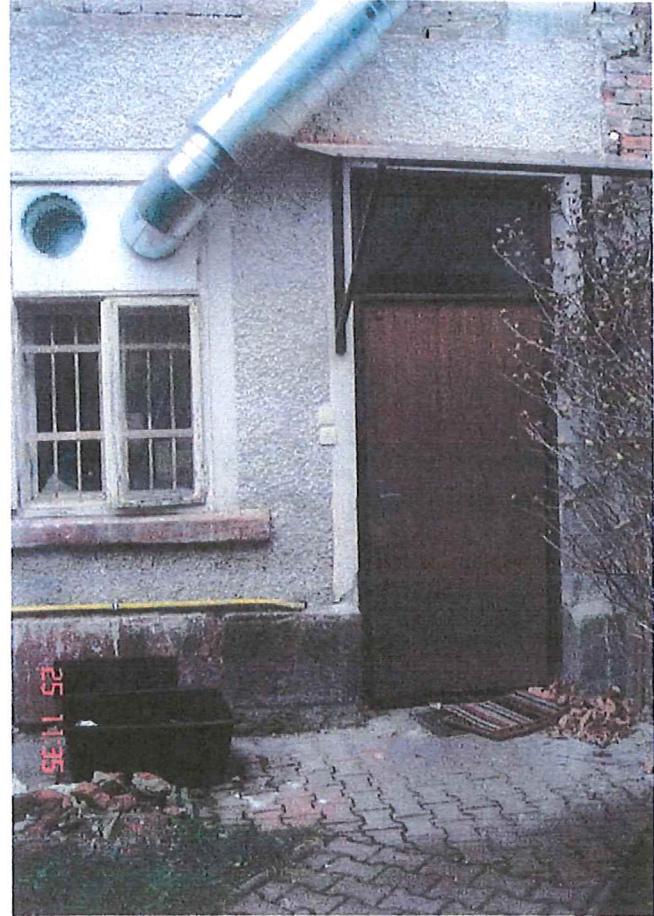
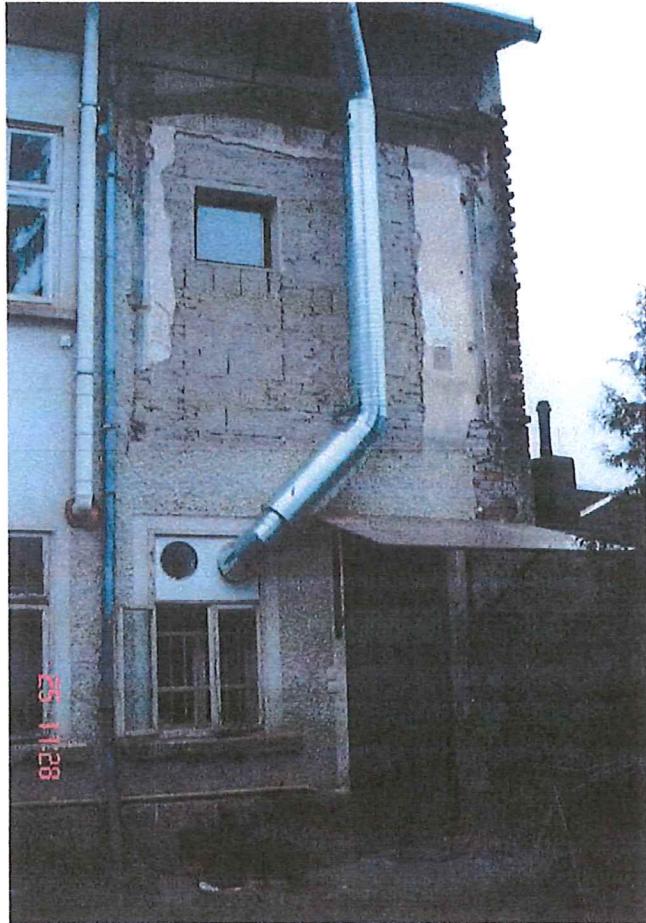
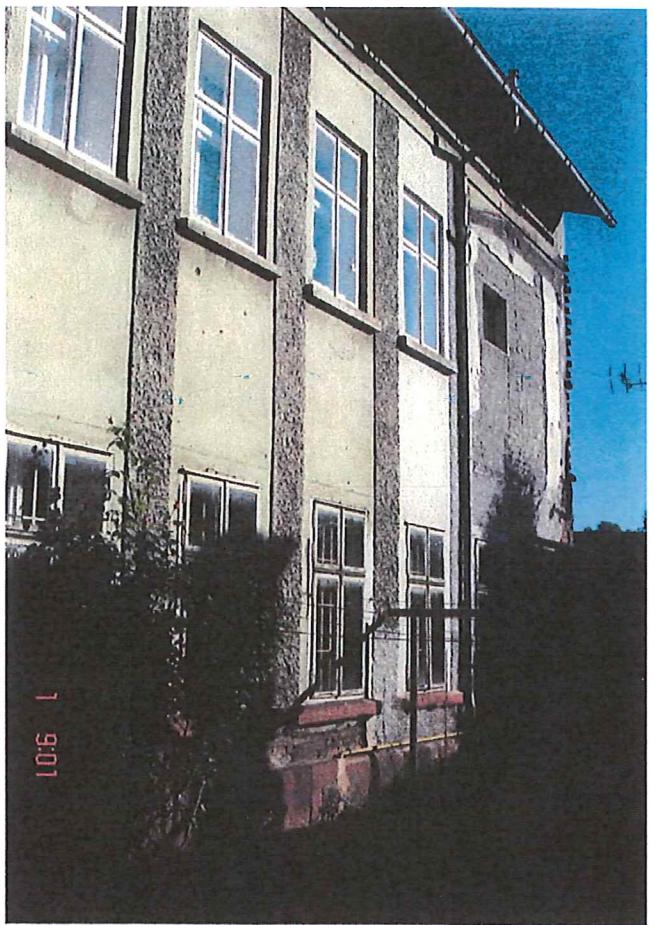
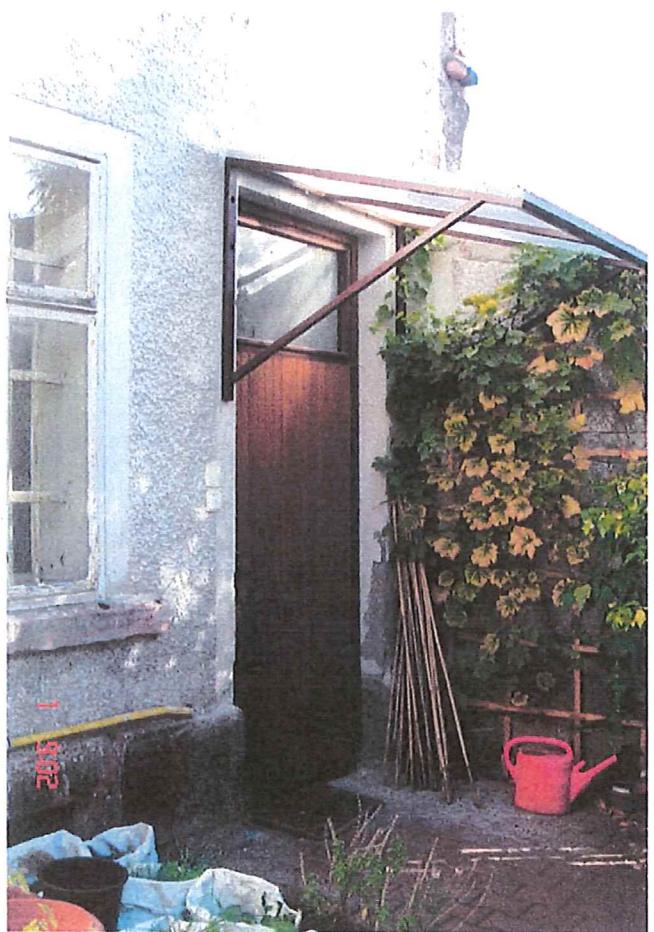
B1

Fasáda je plochá členěná pouze podokenními římsami a svislými hrubozrnně provedenými pilastrovými římsami. Fasáda je poměrně zachovaná. Pouze v pravé části cca v 1/3 plochy byly provedeny nevhodné a hlavně nedokončené stavební úpravy. Podokenní římsy jsou v patře omítkové a v přízemí kamenné. Tyto jsou silně poškozené. Sokl je převážně kamenný z místního červeného pískovce. Je zanedbaný.

Okna jsou dřevěná ven a dovnitř otevíraná s otevíraným nadsvětlíkem. Špaleta je omítková. V přízemí jsou mezi okny osazeny bezpečnostní kovové mříže. Vnější okna a hlavně v přízemí jsou silně degradovaná díky neexistující údržbě.

V pravé části přízemí jsou vchodové dveře se skleněnou markýzou. Dveře jsou plně obložené dřevěnými lištami s krycím nátěrem v barvě hnědočervené. Včetně markýzy jde o typické řešení minulého režimu bez jakéhokoli vztahu k architektuře i řemeslnému dědictví.

Přesah střechy tvoří prodloužené krokve s prkenným záklopem. Opět je patrná zanedbaná údržba.

Původní dvojitá okna, mimo vnějších oken přízemí, lze repasovat. Zmíněná okna jsou v technicky naprosto dožilém stavu. Provést truhlářské opravy a hlavně výroba kopií je v dnešní době velmi problematické. Kvalita současného dřeva, trvanlivost nátěrů na staré dřevo, platnost záruk, atp. Okna jsou navíc zasklena pouze jednoduchým sklem. Řešením je všechna okna nahradit okny novými zpracovanými dle již použitých na sousedním objektu – A. Tzn. dřevěná okna zasklená vakuovaným dvojsklem při zachování původních rozměrů a členění. Nová okna v provedení bílé polomatné barvě budou osazena do vnějšího líce fasády a budou se otevírat směrem dovnitř. Stávající mříže mezi okny v přízemí budou odstraněny. Jedná se o 12 kusů oken (jedno je v severní fasádě). Malé okno v patře v části stavebních úprav je nové a i přes svoji všeobecnou nevhodnost zůstane zachované. Okna do prostoru půdy rozměrů cca 600x450 mm v počtu 3 kusů budou pouze repasována do původního stavu.

Plocha fasády je v poměrně zachovalém stavu a lze ji opravit. Nutné jsou však nové povrchy v pravé části fasády v rozsahu cca 1/3 plochy. Hrubé úpravy budou provedeny jádrovou vápennou omítkou. Následně budou plochy dle projektu naštukovány a nové pilastrové provedeny hrubozrnné dle stávajících. Kamenné podokenní římsy budou opraveny omítkou se všemi zachovanými detailemi. Finálně bude proveden barevný nátěr silikátovou barvou Herbol JO.05.75.

Převážně kamenný sokl bude opraven umělým kamenem ve stejně zrnitosti jako původní pískovec. Bude barevně sjednocen barvami-mořidly na kámen a celý bude napuštěn hydrofobní ochranou.

Stávající vstupní dveře budou odstraněny a nahrazeny novými dřevěnými rámovými dveřmi s plnými těpelně izolovanými výplněmi. Dveře budou vybaveny bezpečnostním vložkovým zámkem a bezpečnostním kováním a okopným plechem v černé barvě. Pevný nadsvětlík bude zasklen vakuovaným dvojsklem. Jeho svislé členění bude provedeno silikonem nalepenými lištami. Dveře včetně truhlářské trámové zárubně budou povrchově upraveny silnovrstvou lazurou tmavohnědé barvy.

Stávající markýza bude demontována. Nová markýza v rozměrech 1200x900 mm z povrchově upravených desek cetris v tmavošedé barvě a bude kotvena pomocí nerezových kotev a táhel.

Stávající prodloužené krokve a prkenné pobití budou pouze dvakrát natřeny tmavohnědou tenkovrstvou lazurou palisandr.

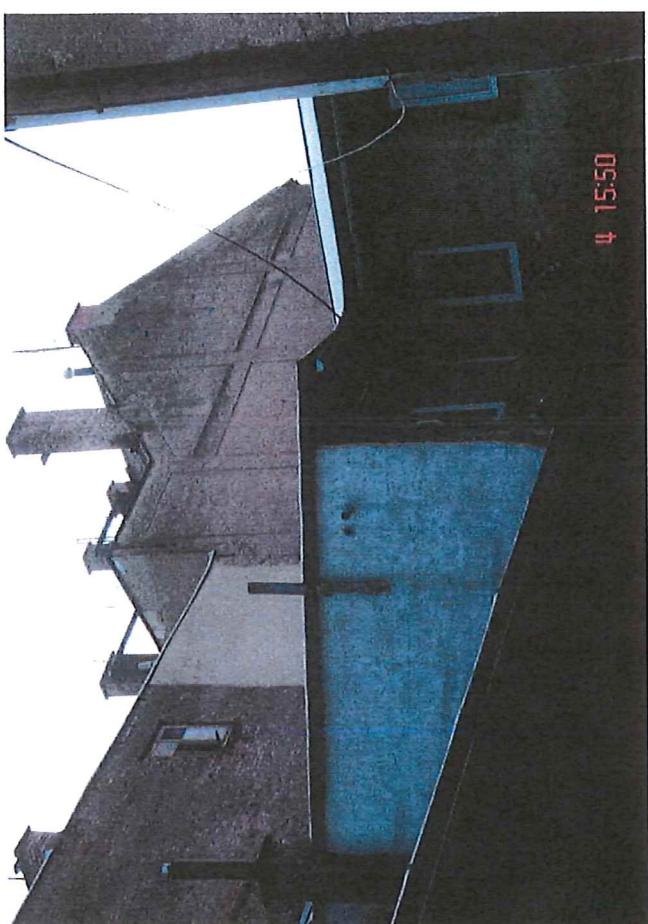
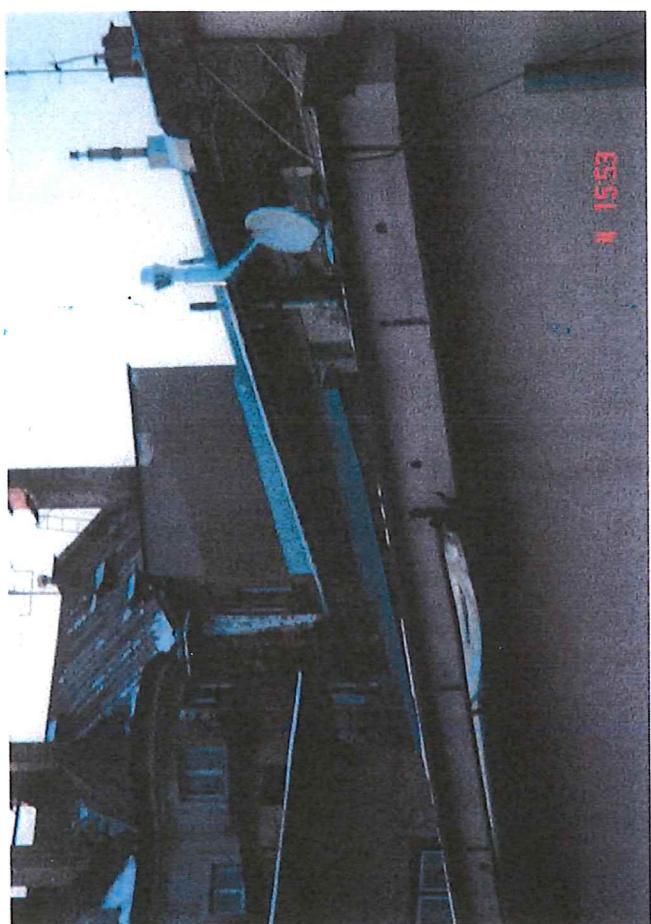
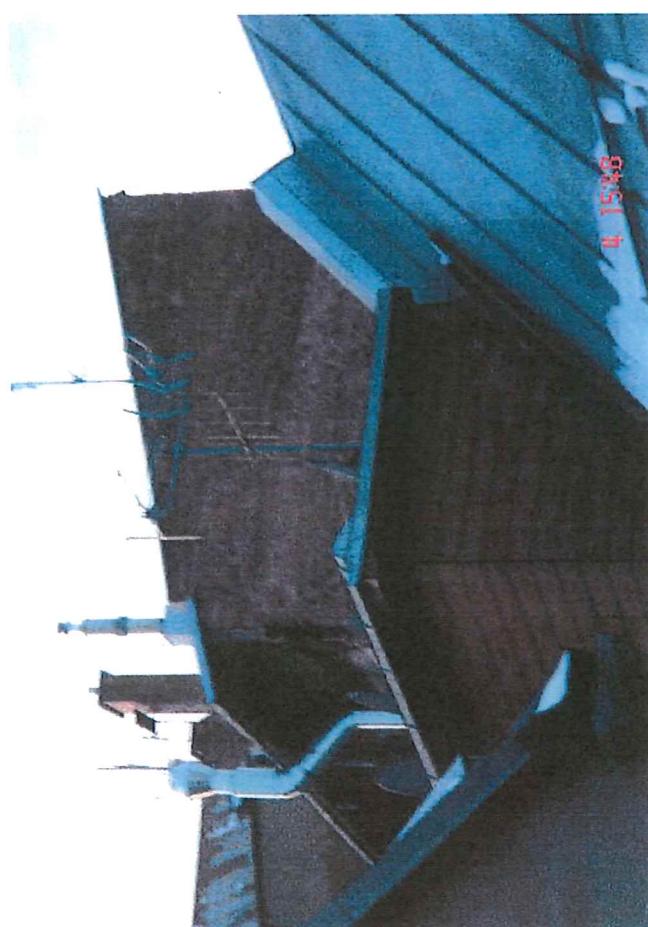
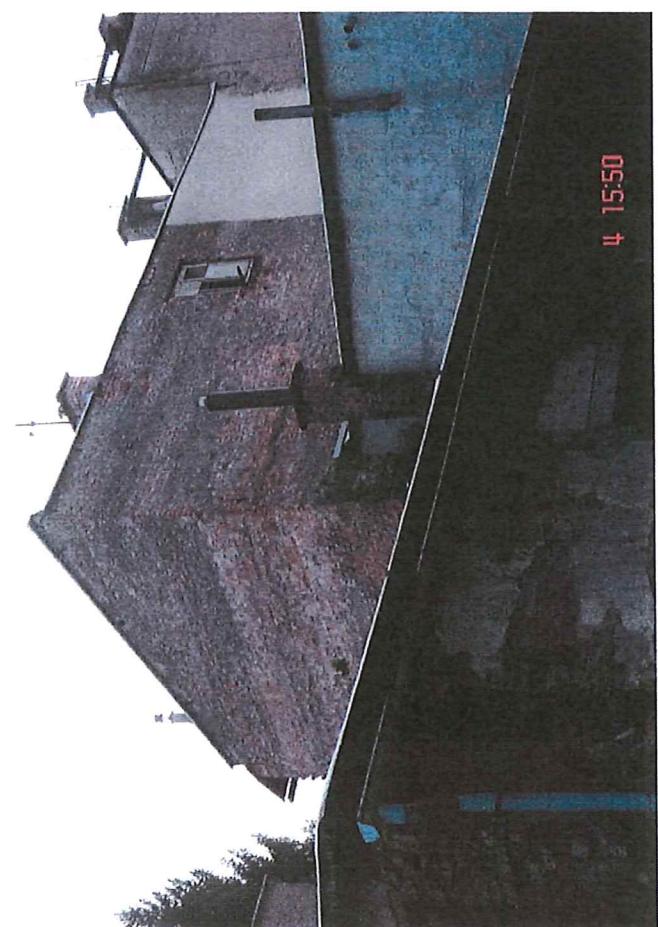
B2

Jedná se o Jižní a severní fasádu objektu B. Cihelné zdivo je ponecháno v režném neomítnutém stavu. Spodní část fasád od terénu do výšky cca 3 m je nepřístupná z důvodů okolní zástavby. V severní fasádě je osazeno ve druhém patře jedno okno. Je patrné, že je v technicky dožilém stavu.

Stavební úpravy jsou omezené pouze na výměnu okna v provedení dle jižní fasády do dvora. Bude osazeno ve vnějším lící zdiva. Stěny budou omítnuty jádrovou vápennou omítkou a naštukovány. Finální nátěr bude proveden silikátovou barvou Herbol JO.05.75.
