Most V-32 přes Labe, místní název u "Rozkročáku"

Objednatel:	Město Vrchlabí	Okres:	Trutnov	Kraj:	Královéhradecký
Akce:	Mosty ve správě města Vrchlabí Hlavní prohlídka mostu ev.č. V-32 přes Labe u parkoviště, ulice Labská – Vančurova, v roce 2016			Datum:	Stupeň
				10/2016	HPM
				Souprava

HLAVNÍ PROHLÍDKA

Objekt: Most ev. č. V - 32 (Most přes Labe u parkoviště, ulice Labská - Vančurova)

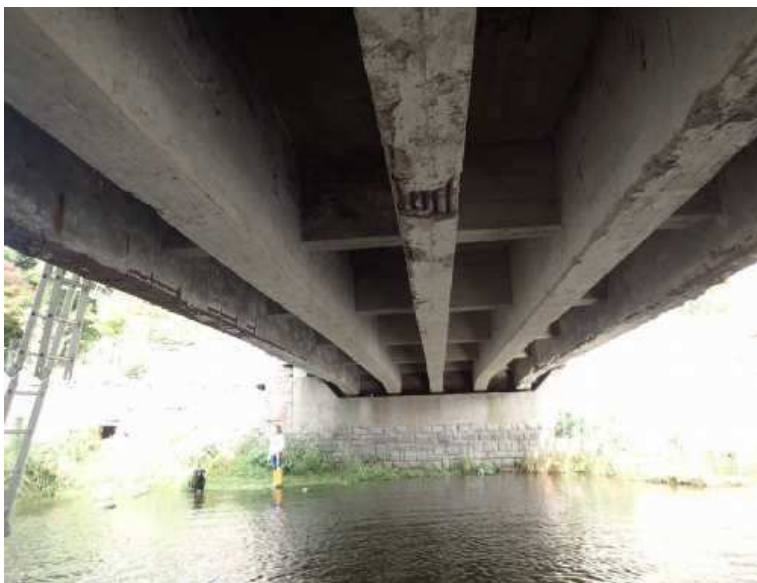
Podhled vnitřní části nosné konstrukce od opěry O2 směrem k O1.

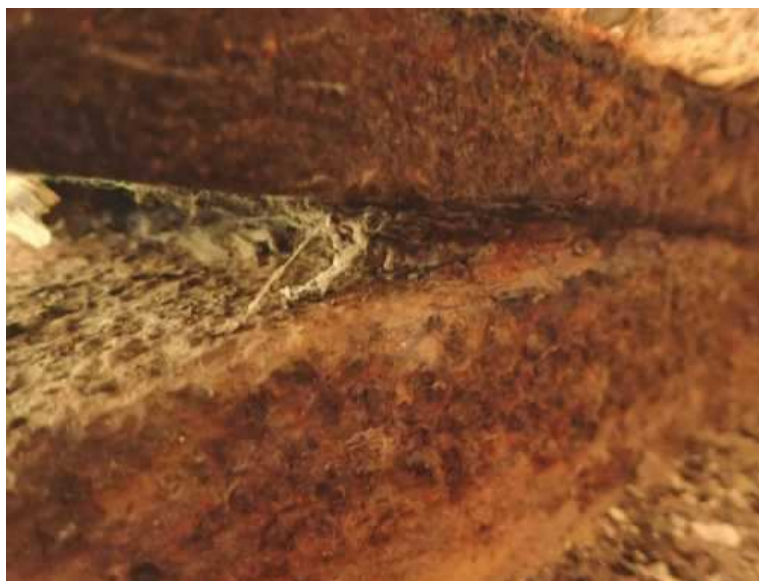
4. Ložiska, klouby, mostní závěry		
4.1	Ložiska	<p>Ložiska jsou celoplošně pokrytá šupinatou korozí, vrstvy korozních produktů z části vyplnily mezeru mezi spodní a horní částí = nad odvalovací plochou.</p>

Detail odvalovací plochy pevného ložiska na opěře O1 z výše uvedené foto.
