## **TECHNICKÝ POPIS, VÝKRESOVÁ DOKUMENTACE A ROZPOČET OCHRANY STAVBY PROTI PRŮNIKU RADONU Z PODLOŽÍ**

**Akce** : ZŠ + MŠ  
Krkonošská 230  
543 01 Vrchlabí

**Objednatel** : Město Vrchlabí  
Zámek 1  
543 01 Vrchlabí

**Datum** : 3. srpna 2017

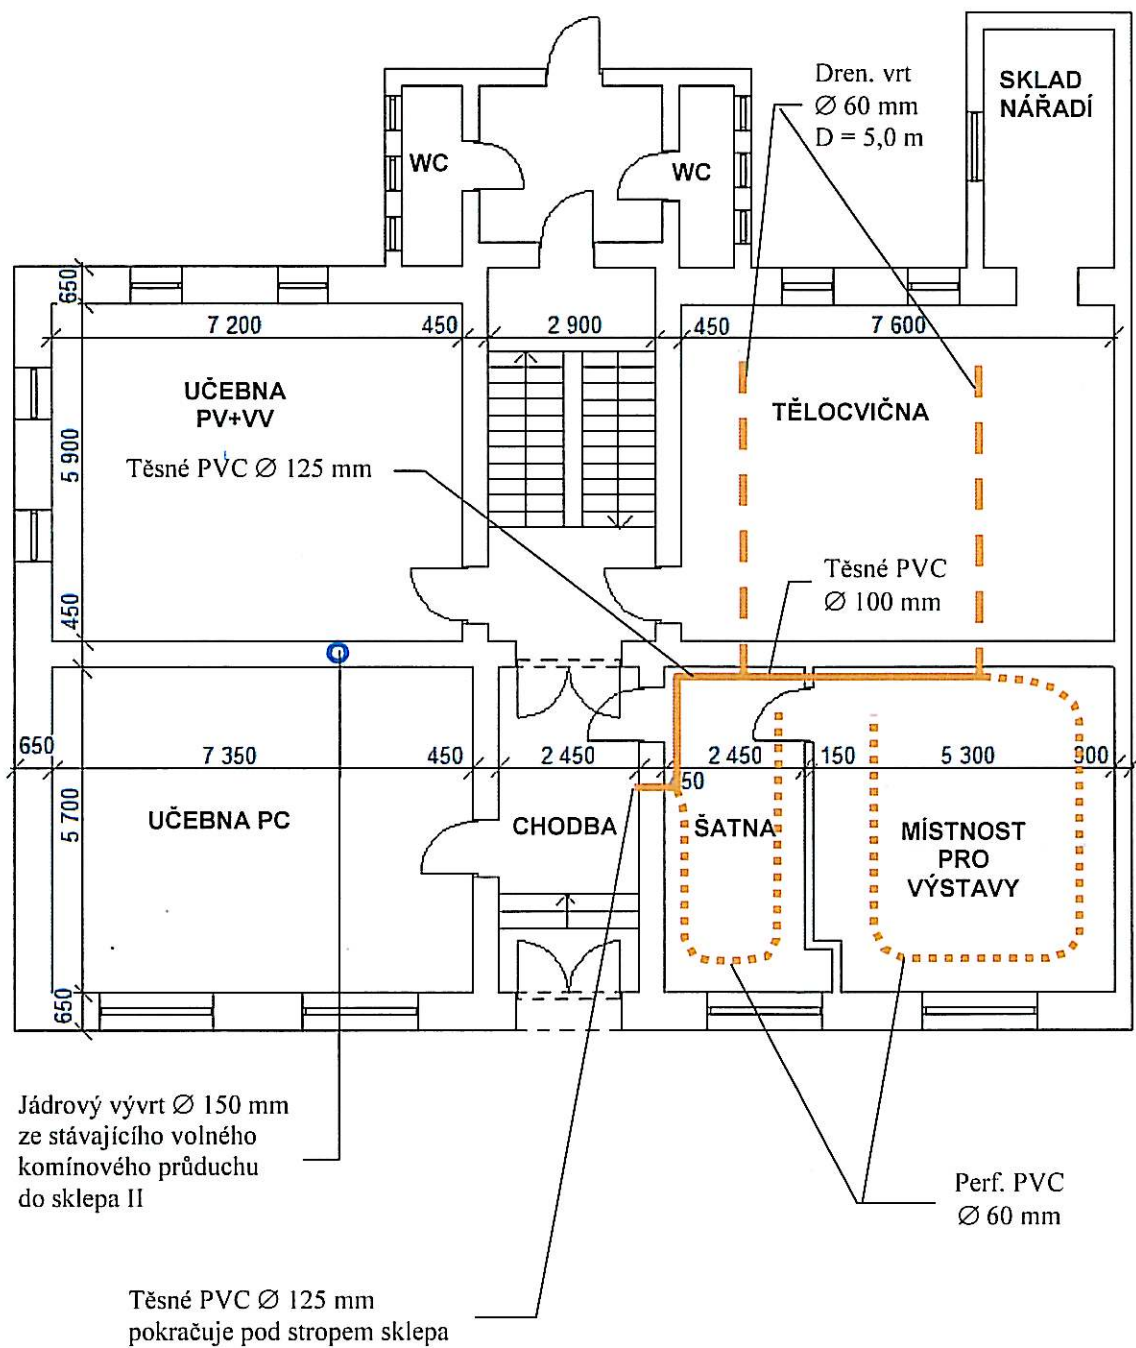
# PŮDORYS 1.NP

Při vrtacích a výkopových pracích pozor na stávající instalace.

Stávající podlahy v místnosti pro výstavy a v přiléhající šatně se odstraní a povrch terénu se urovná na kótě o 380 mm nižší oproti povrchu nové podlahy. Při odstraňování podlah je třeba dát pozor na instalace v zemině a v podlaze, aby nedošlo k jejich poškození. Po ukončení výkopových prací se z tohoto prostoru povedou pod podlahu tělocvičny dva odsávací vrtý o průměru 60 mm a délce 5,0 m.

Následně se na urovnaný povrch zeminy se rozprostře vrstva šterku frakce 16/32 mm o tloušťce 150 mm, do níž se vloží PVC potrubí větracího systému podloží v geometrickém tvaru podle půdorysu 1.NP. Základem větracího systému je perforované potrubí o průměru 65 mm, které je osazeno ve vzdálenosti cca 0,5 m od stěn. Perforované potrubí i odsávací vrtý jsou připojeny k těsnému sběrnému PVC potrubí o průměru 100 – 125 mm, které ze šatny přechází do sklepa, kde je vedeno pod stropem.

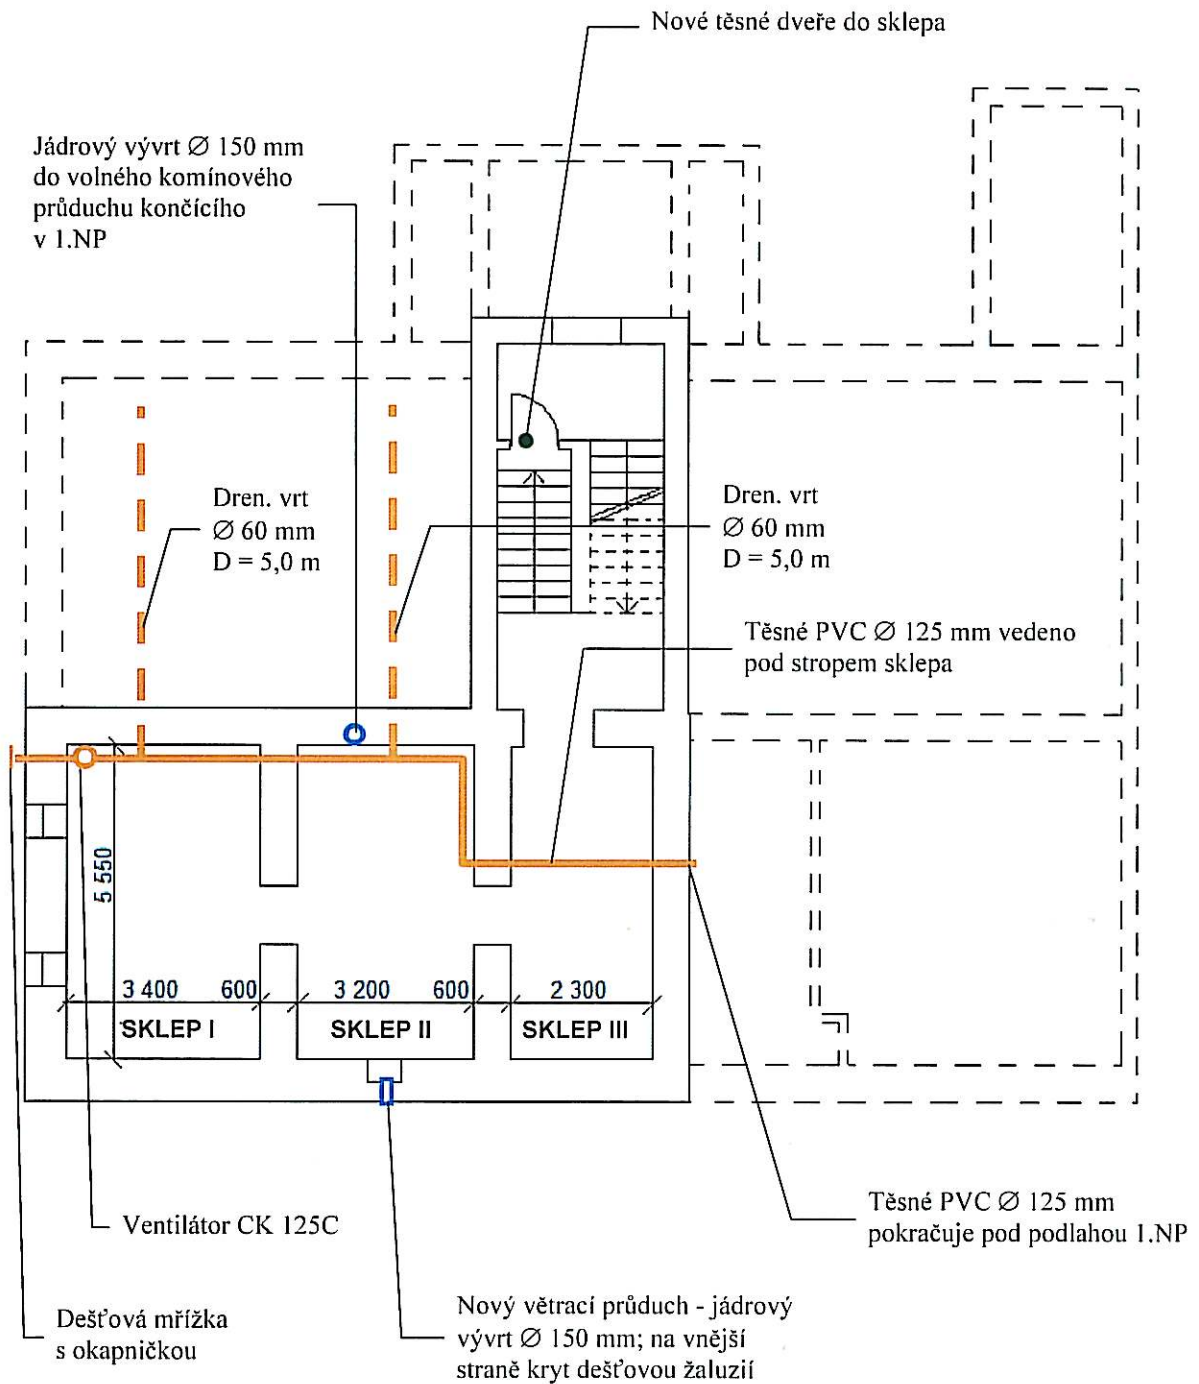
# PŮDORYS 1.PP

Při vrtacích a výkopových pracích pozor na stávající instalace.

Ve sklepe jsou ke sběrnému potrubí připojeny další dva odsávací vrtý o průměru 60 mm a délce 5,0 m, které jsou vedeny ze sklepa pod podlahu učebny PV+VV. Za připojením posledního vrtu je na sběrné potrubí osazen ventilátor CK 125C. Za ním sběrné potrubí prostupuje obvodovou suterénní stěnou. Ústí je na vnější straně stěny opatřeno dešťovou žaluzií s okapničkou pro odvod kondenzátu. Sběrné potrubí ve sklepe musí být provedeno těsně, aby nedocházelo ke ztrátám tlaku. Vzhledem k možné kondenzaci vlhkosti bude sběrné potrubí vedeno v mírném spádu k odsávacím vrtům, aby případný kondenzát mohl vytékat do podloží pod objektem.

Přesná poloha všech čtyřech vrtů (hloubka a směr) se upřesní po konzultacích s majitelem tak, aby při vrtacích pracích nedošlo k poškození případných instalačních vedení umístěných pod podlahami místností. Odsávací vrtý nelze v žádném případě realizovat formou zemních protlaků, protože při této technologii dochází k zhutnění zeminy v okolí vrtu!!!

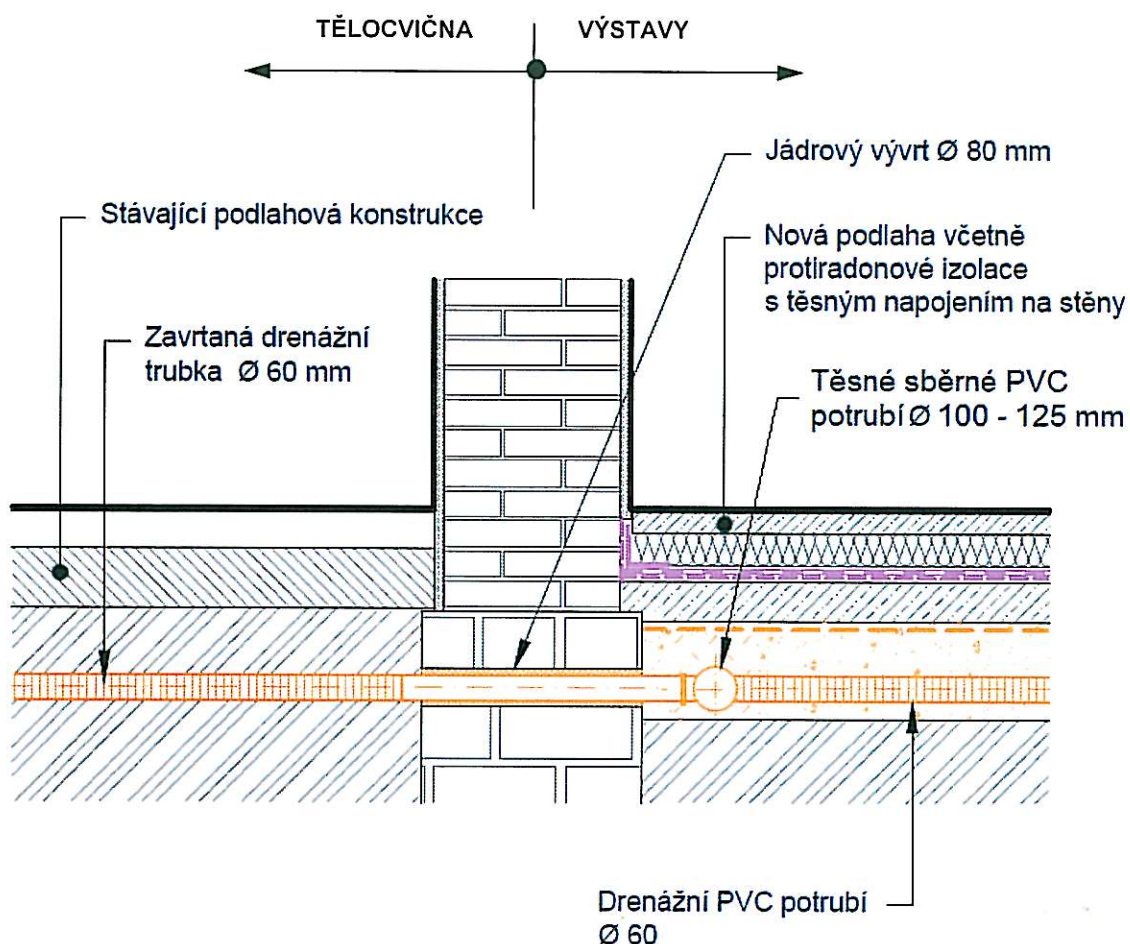
# SKLADBA NOVÉ PODLAHY A NAPOJENÍ NA STĚNY

## Skladba nové podlahy

- nášlapná vrstva do tl. 15 mm
- betonová mazanina 50 mm se sítí
- lepenka A 500H
- tepelná izolace polystyren 80 mm
- LDPE fólie Penefol 750 tl. 1,5 mm
- podkladní geotextilie
- betonová mazanina 80 mm se sítí
- štěrková drenážní vrstva 150 mm s drenážním potrubím
- původní zemina

Po instalaci větracího systému se šterková vrstva v místnosti pro výstavy a v šatně překryje betonovou mazaninou o tloušťce 80 mm vyztuženou sítí 100/100/4. Na takto připravený podklad se položí geotextilie a protiradonová izolace z LDPE fólie Penefol 750 o tl. 1,5 mm se svařenými spoji. Všechny prostupy instalací
